Diagnostikaaruanne

2019 PEUGEOT 5008 GT

Diagnostika üksikasjad

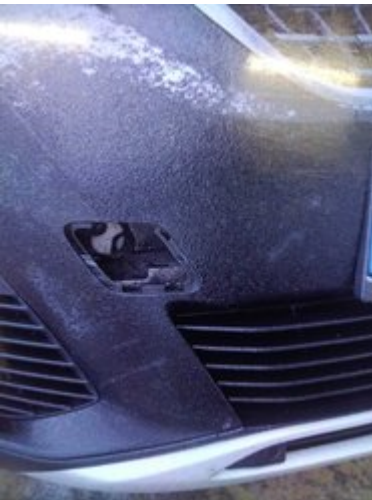
- ✓ **3. Esiosa:** Katted ja liistud - Seisukord

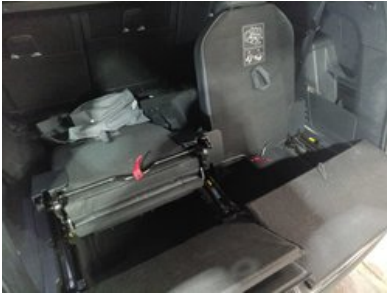
✓ **4. Istmed:** Kõik Istmed - Seisukord

- ✓ 1. Paranda Iste

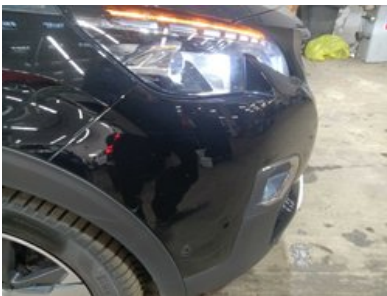
✓ **3. Esiosa:** Esistange - Seisukord ja Joondus

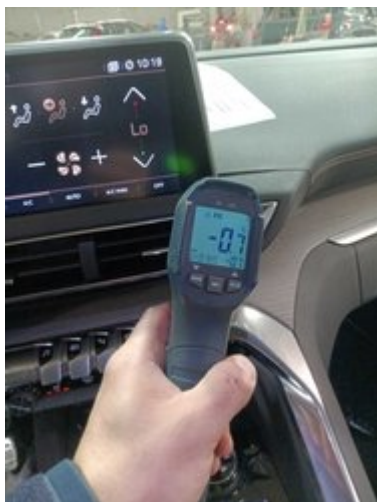
✓ 3. Kliimaseadme Mõõtmine
