Diagnostikaaruanne

2017 OPEL INSIGNIA Innovation

Diagnostika üksikasjad

Tuvastatud puuduste kokkuvõte

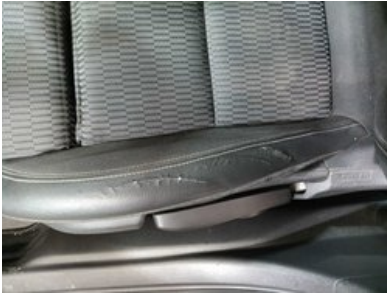
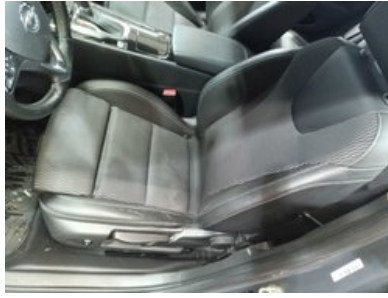
✔ **2. Istmed:** Kõik Istmed - Seisukord

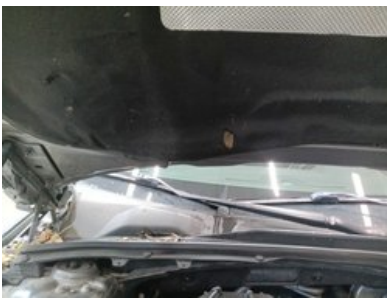
✔ **1. Esiosa:** Kapoti Heliisolatsioon - Seisukord

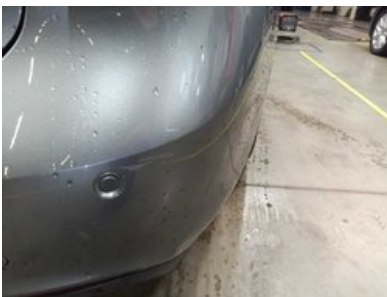
✔ **2. Tagaosa:** Tagumine stange - Seisukord ja joendus

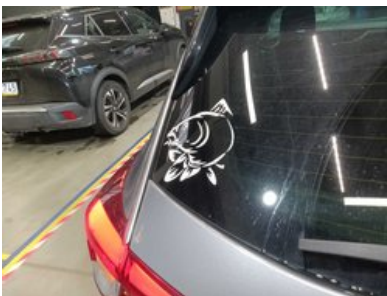
✔ **3. Muu:** Täiendavad Poleerimistööd

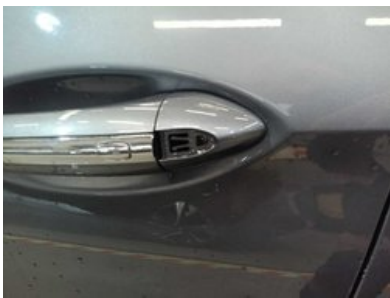
✓ **4. Külg:** Vasak ja Parem Külg - Nähtavad Kahjustused ja Kriimustused

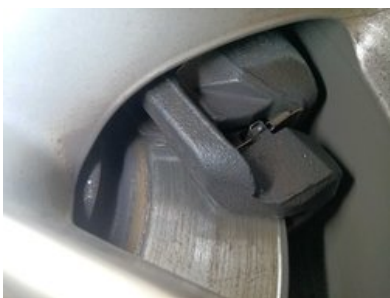
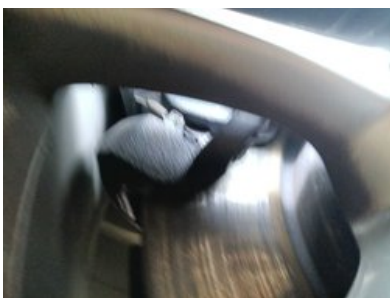
✓ **3. MUU:** Esimesed Piduriketad Klotsidega

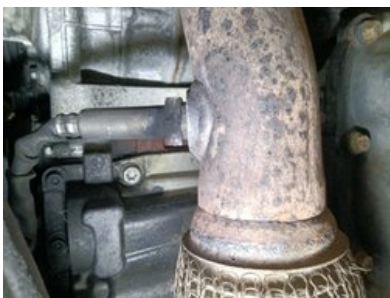
✓ **4. MUU:** Hapnikuandur Pärast Katalüsaatorit

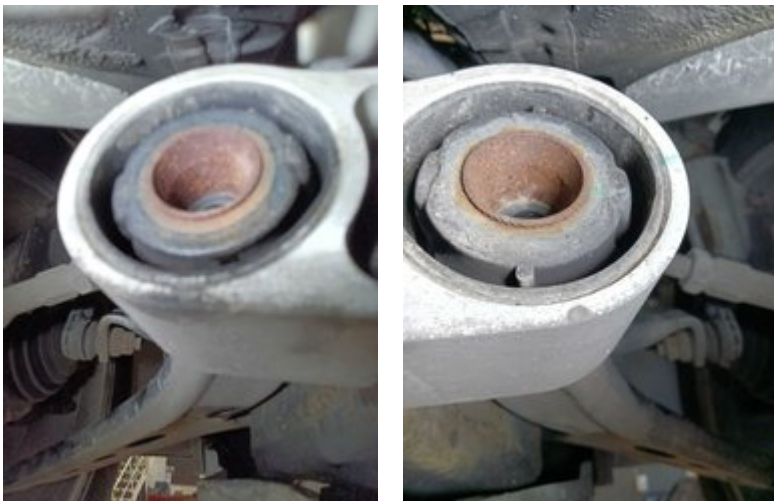
✓ **5. MUU:** Vedrustuse Alumine Võll

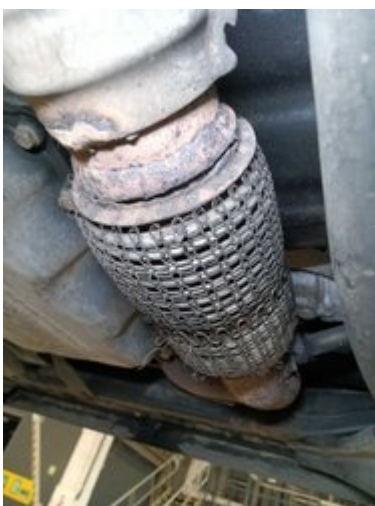
✓ **6. MUU:** Heitgaasi Paindlik Ühendus

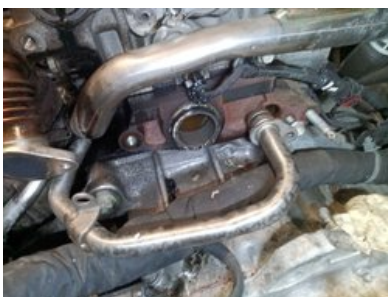
✓ **8. MOOTOR:** Lisaosad
