# Diagnostikaaruanne

## 2020 PEUGEOT 308 Premium

### Diagnostika üksikasjad

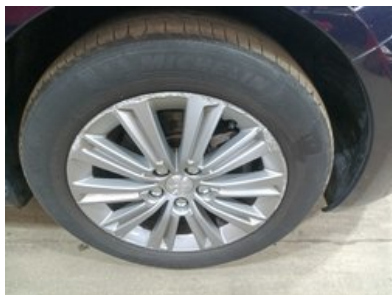
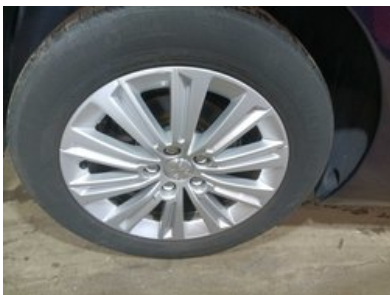
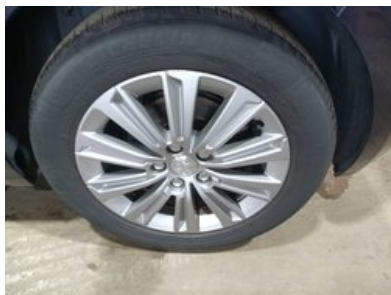
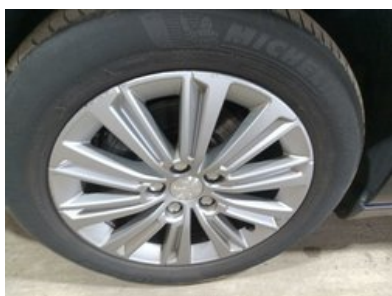
### ✓ 1. Külg: Veljed - Seisukord

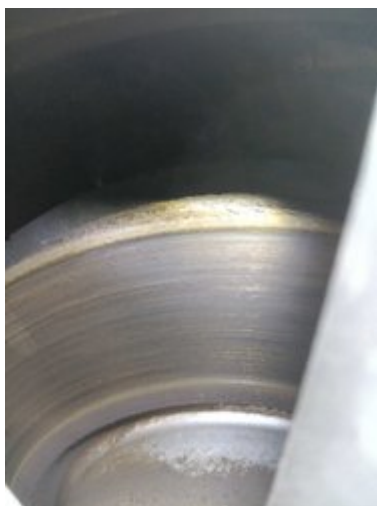
### ✓ 3. PIDURID: Esimesed Pidurikettad Mõlemad

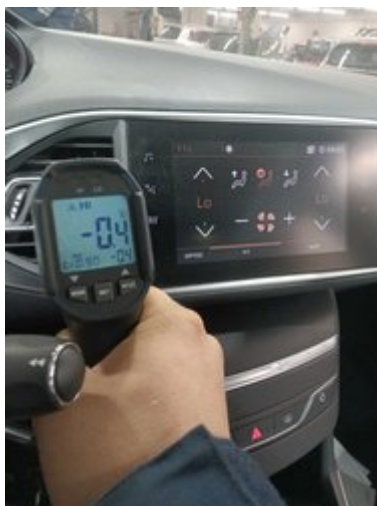
### ✓ 3. Kliimaseadme Mõõtmine
