# Diagnostikaaruanne

## 2014 HONDA CIVIC Comfort

Longo poolt läbi viidud põhjaliku diagnostika käigus, 4 puudust olid tuvastatud sõidukis.

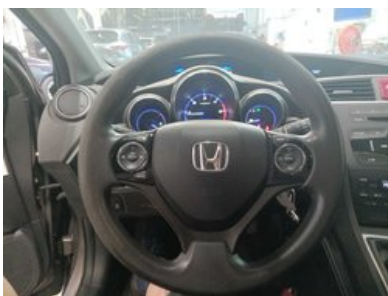
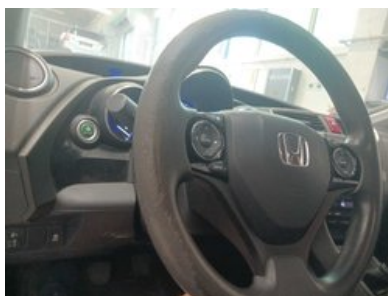
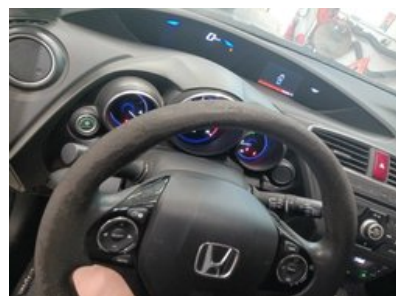
#### ✓ 1. Esiosa: Rool - Seisukord

- ✓ 1. Vahetada Roolikuttas

- 1. Rool (CJD10883)

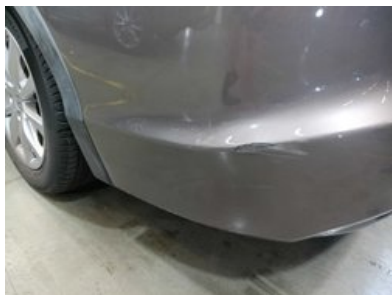
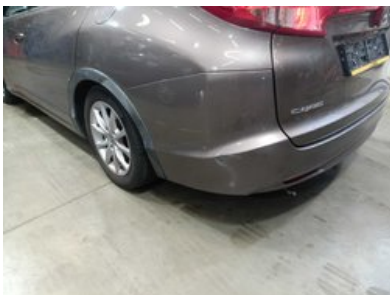
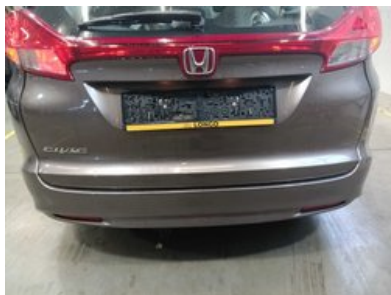
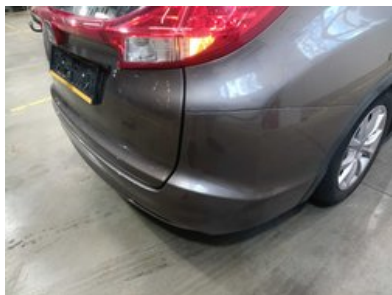
- ✓ **1. Tagaosa:** Tagumine stange - Seisukord ja joondus

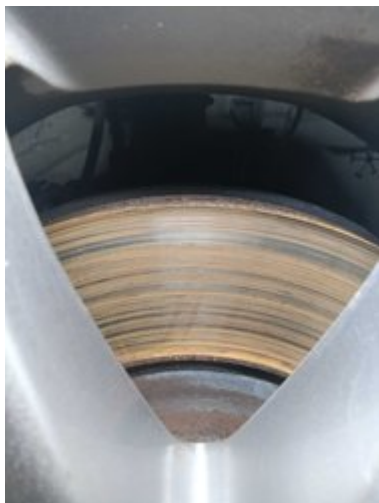
- ✓ **1. PIDURID:** Esimesed Pidurikettad Mõlemad

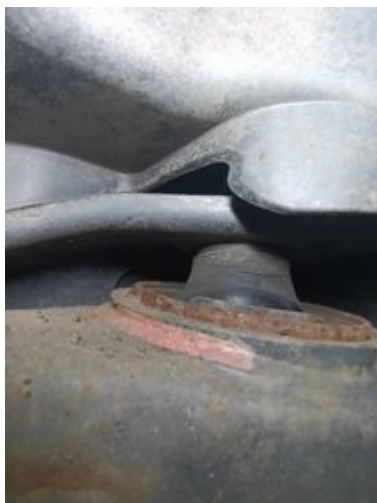
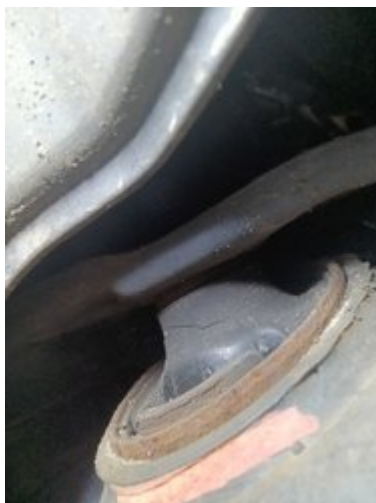
## ✓ 2. VEDRUSTUS: Vedrustuse Alumine Ölg Mõlemad
