Diagnostikaaruanne

2017 RENAULT CAPTUR Dynamique

Diagnostika üksikasjad

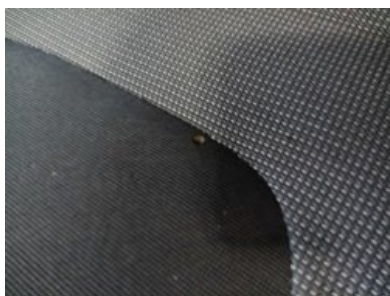
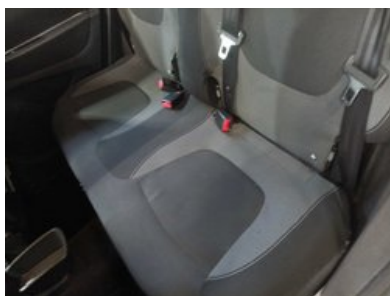
✔ **1. Istmed:** Kõik Istmed - Seisukord

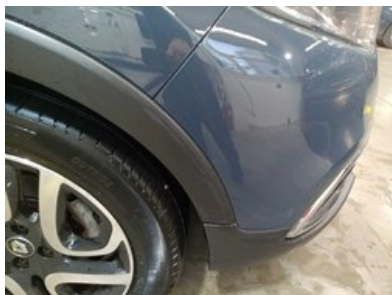
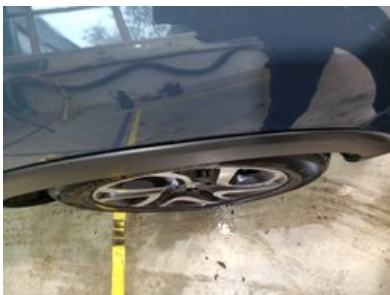
- ✔ **1. Külg:** Vasak ja Parem Külg - Nähtavad Kahjustused ja Kriimustused

- ✔ **2. Muu:** Täiendavad Poleerimistööd
-

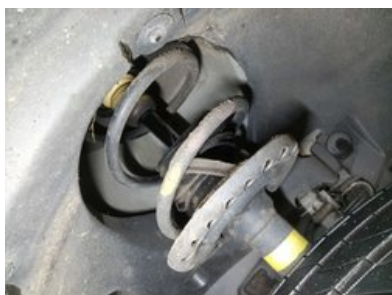
- ✔ **2. VEDRUSTUS:** Amortisaatori Tolmukate

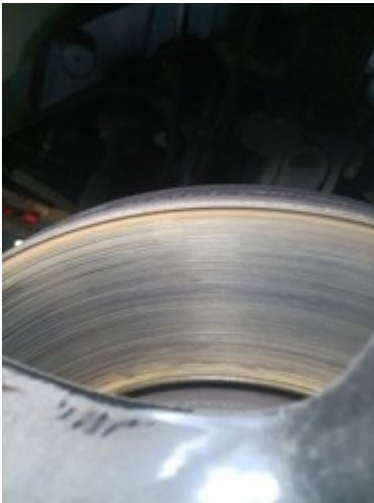
✓ **3. PIDURID:** Esimesed Piduriketad Mõlemad (Klotsid Eemaldatud)
