# Diagnostikaaruanne

## 2018 VOLVO V90 Kinetic

| VIN-kood: YV1PW79B0J1065797 | Kütusekulu: 4.50 l/100km |

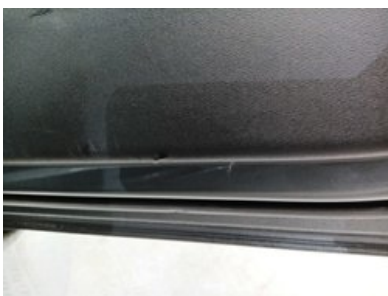
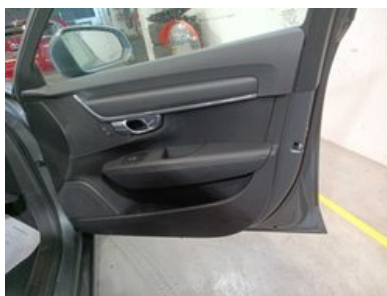
✔ **1. Uksed:** Katted ja liistud - Seisukord

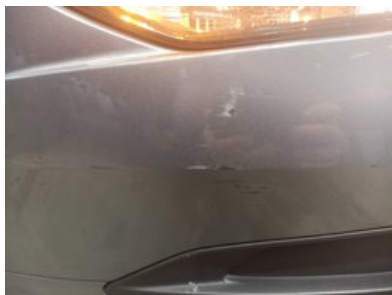
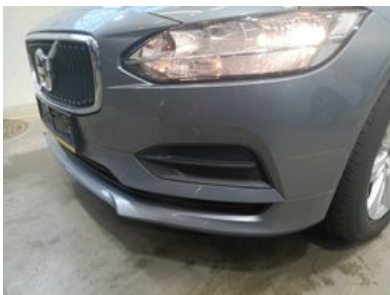
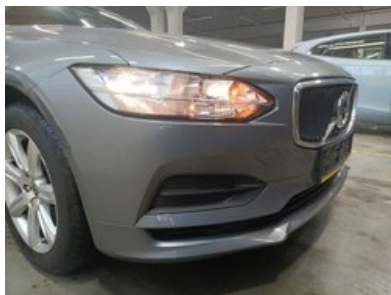
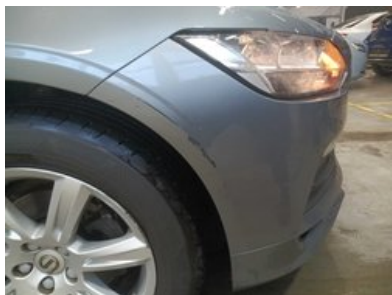
### ✓ 1. Esiosa: Esistange - Seisukord ja Joondus

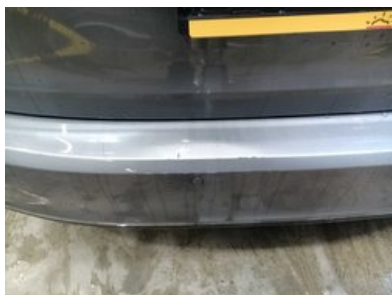
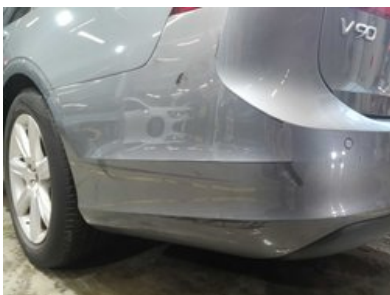
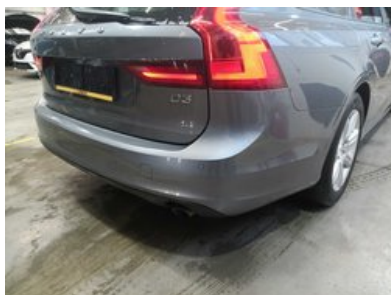
### ✓ 2. Tagaosa: Tagumine stange - Seisukord ja joondus

- ✓ 1. Värv Tagumine Poritiib

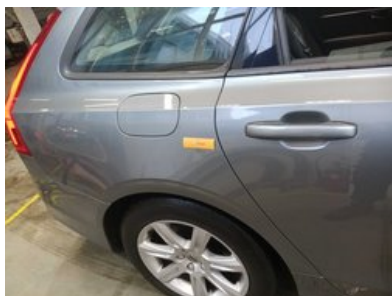
### ✓ 3. Külg: Vasak ja Parem Külg - Nähtavad Kahjustused ja Kriimustused

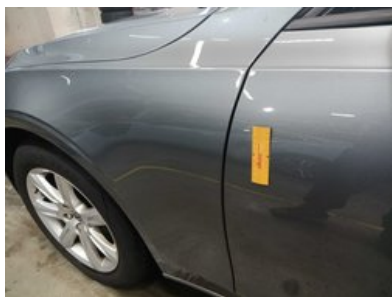
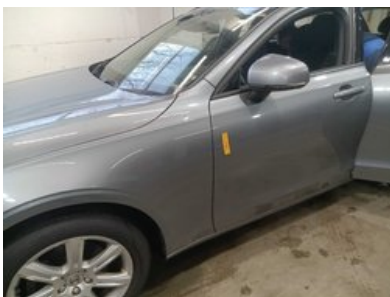
✓ **4. Külg:** Vasak ja Parem Külg - Nähtavad Kahjustused ja Kriimustused

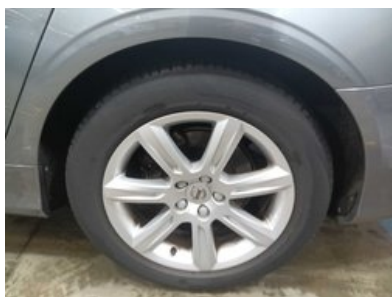
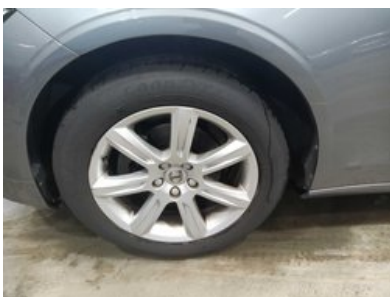
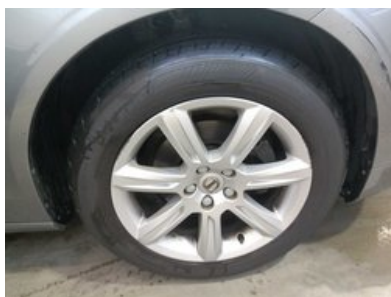
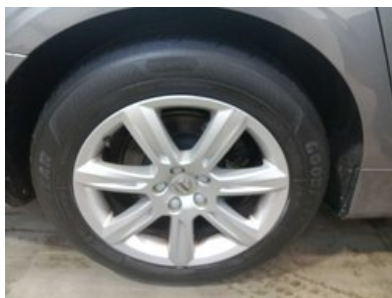
✓ **5. Külg:** Veljed - Seisukord

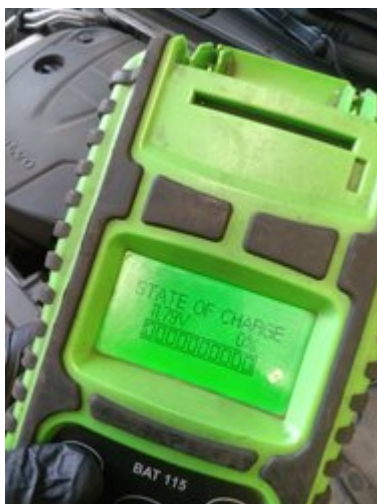
✓ **2. MUU:** Laadida Akut

- ✓ 1. Liigespolt - Alumine (Mõlemad)
- ✓ 2. Vahetada Rehve
- ✓ 3. Laadida Akut
- ✓ 4. Mootoriõli ja Filtri Vahetus

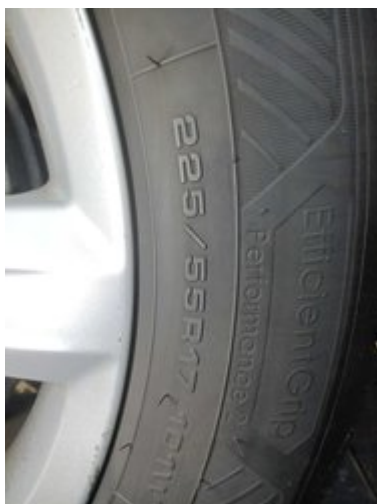
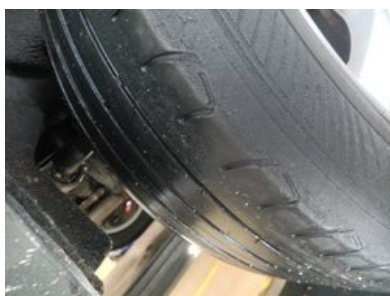
✓ **3. MUU:** Vahetada Rehve

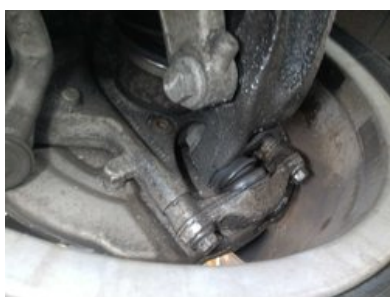
✓ **4. VEDRUSTUS:** Kuuliiges Alumine Mõlemad Pooled
