# Diagnostikaaruanne

## 2022 SKODA OCTAVIA Clever

### Diagnostika üksikasjad

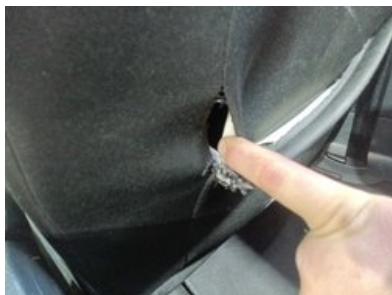
### ✓ 1. Istmed: Kõik Istmed - Seisukord

- ✓ 1. Õmble Eesmine Iste

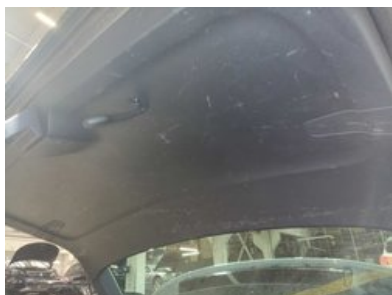
### ✓ 2. Salong: Katted ja liistud - Seisukord

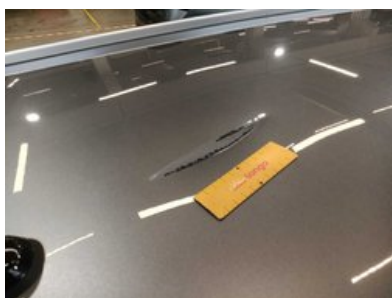
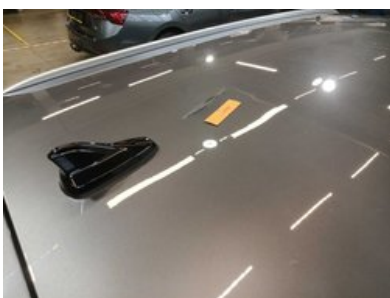
### ✓ 1. Muu: Katus - Nähtavad kahjustused (nt rahekahjustused)

- ✓ 1. Värv Katus
