Diagnostikaaruanne

2015 MITSUBISHI ASX Intense

Longo poolt läbi viidud põhjaliku diagnostika käigus, 8 puudust olid tuvastatud sõidukis.

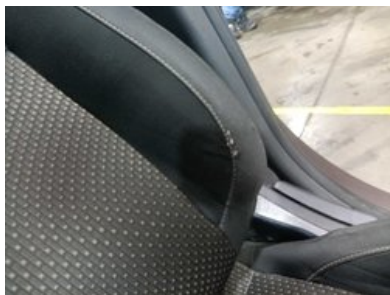
✔ **1. Istmed:** Kõik Istmed - Seisukord

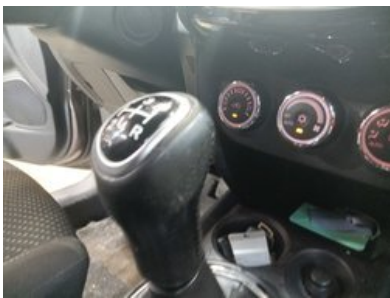
✓ **2. Salong:** Käigukang Katik ja Käigukang Nupp - Seisukord

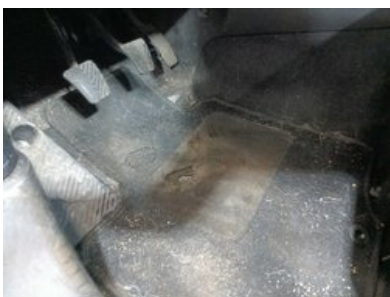
✓ **3. Salong:** Vaibad - Seisukord

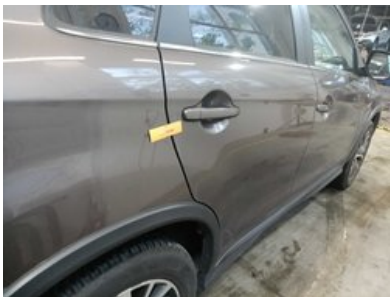
✓ **1. Külg:** Vasak ja Parem Külg - Nähtavad Kahjustused ja Kriimustused

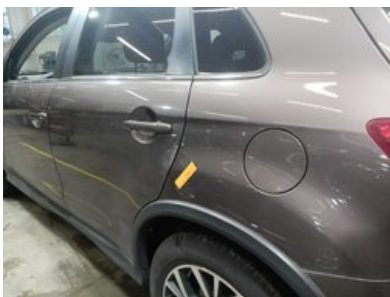
✓ **2. Külg:** Vasak ja Parem Külg - Nähtavad Kahjustused ja Kriimustused
