# Diagnostikaaruanne

## 2020 TOYOTA C-HR Active

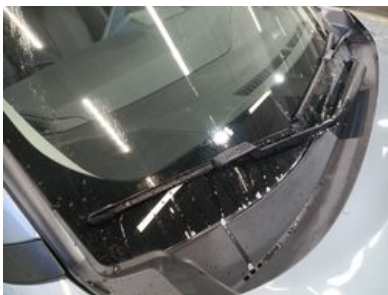
- ✓ **1. Esiosa:** Klaasipuhasti Kumm ja Käepide (Ees ja Taga) - Seisukord

- ✓ 1. Vaheta Esiklaasi Kojamees (Mehaaniline)
- ✓ 2. Laadida Akut
- ✓ 3. Mootooriõli ja Filtri Vahetus

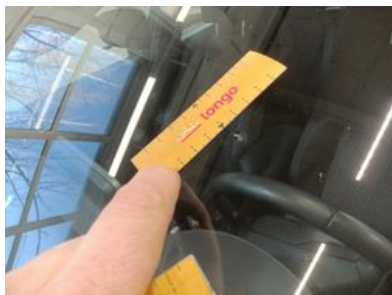
- ✓ **1. Esiosa:** Esiklaasi terviklikkus - puuduvad tehnöölevaatust välistavad kahjustused

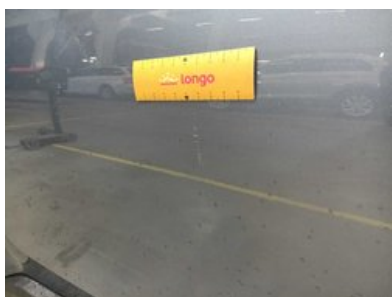
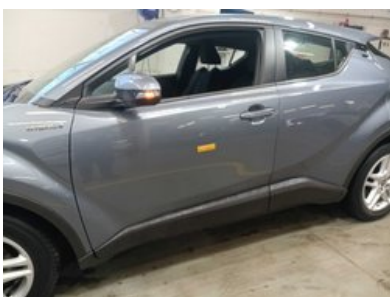
- ✓ **2. Muu:** Täiendavad Poleerimistööd

- ✓ 1. Kere pesemine
- ✓ 2. Salongi süvapuhasus ainult hüpoallergeensete puhastusvahendidega
- ✓ 3. Kere poleerimine pärast puhastamist

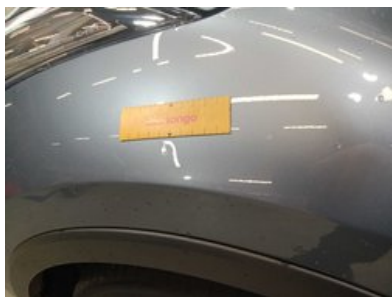
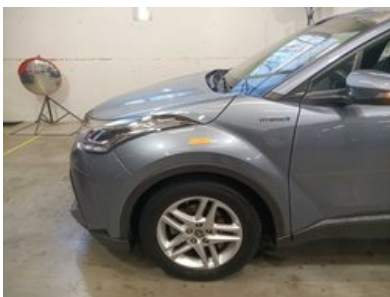
- ✓ **3. Külg:** Vasak ja Parem Külg - Nähtavad Kahjustused ja Kriimustused

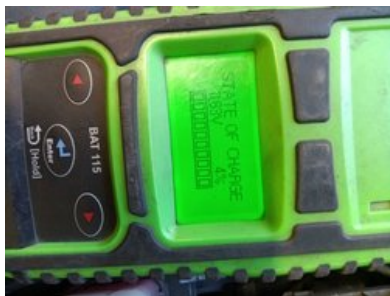
✓ **2. MUU:** Laadida Akut

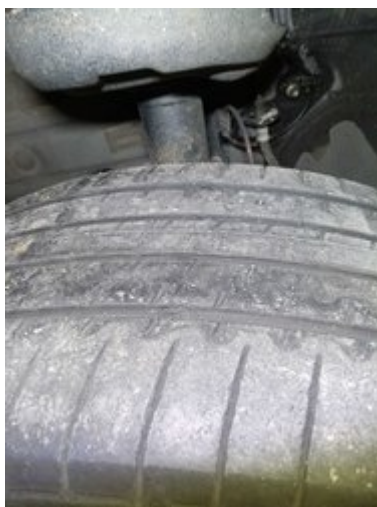
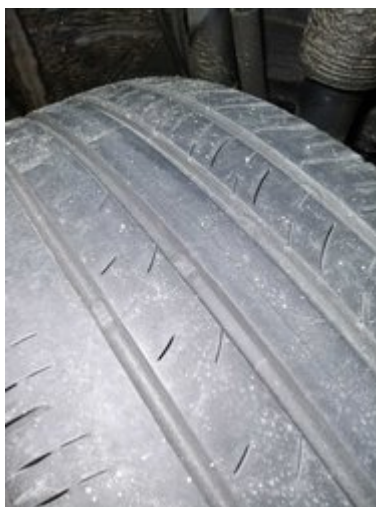
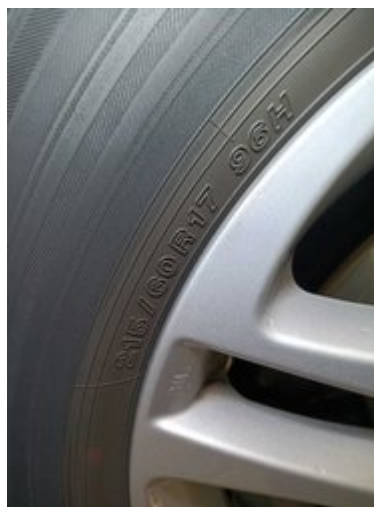
✓ **3. MUU:** Vahetada Rehve
