# Diagnostikaaruanne

## 2014 TOYOTA AURIS Aspiration

Läbisõit lõpetamise kuupäeval: 241 913 km

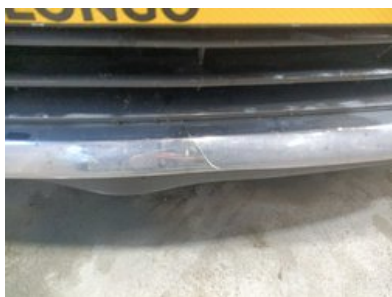
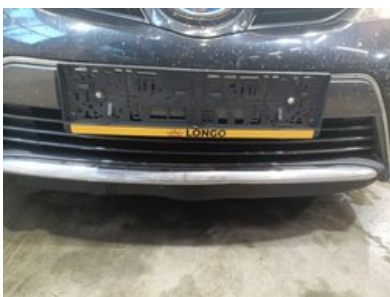
### ✓ 1. Esiosa: Esistange - Seisukord ja Joondus

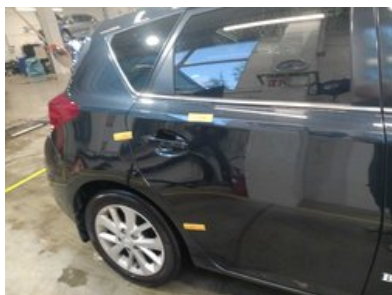
### ✓ 2. Külg: Vasak ja Parem Külg - Nähtavad Kahjustused ja Kriimustused

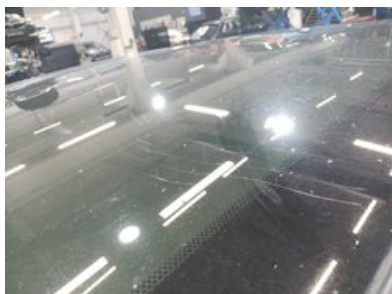
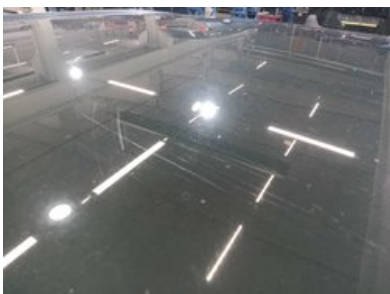
### ✓ 3. Muu: Katus - Nähtavad kahjustused (nt rahekahjustused)

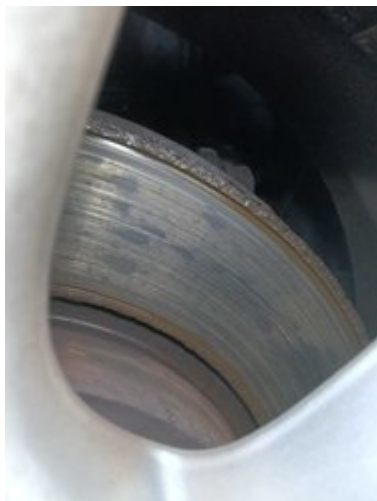
### ✓ 1. PIDURID: Tagumine Piduri Ketas (Mõlemad)

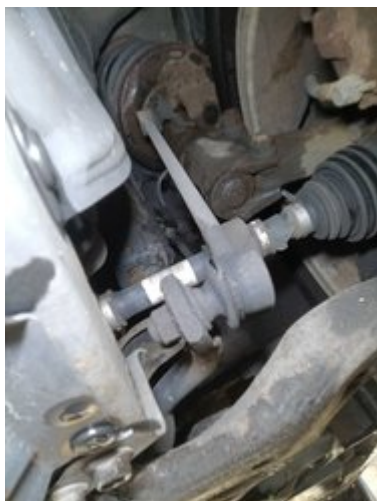
### ✓ 2. VEDRUSTUS: Stabilisaatori Puksid, Kõik

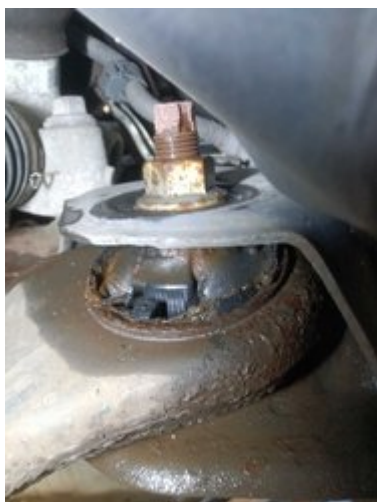
### ✓ 3. VEDRUSTUS: Vedrustuse Alumine Õlg Mõlemad

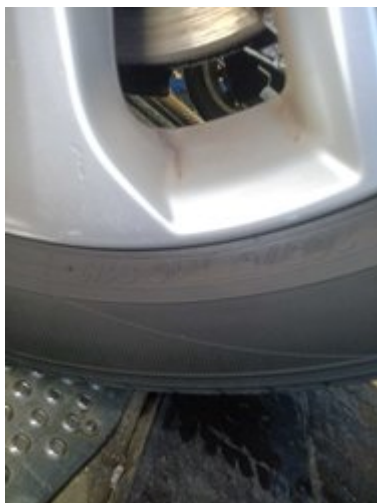
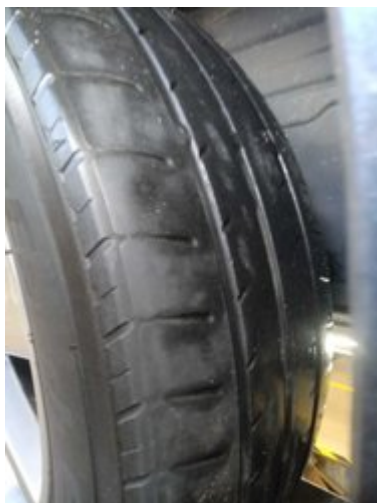
#### ✓ 4. MUU: Vahetada Rehve

- ✓ 1. Vahetada Rehve

- 1. Maxtrek 205/55R16 91V Maximus M2 C B 71 Summer (MXT00428)
