# Diagnostikaaruanne

## 2014 VOLVO V40 R-Design Business

### Diagnostika üksikasjad

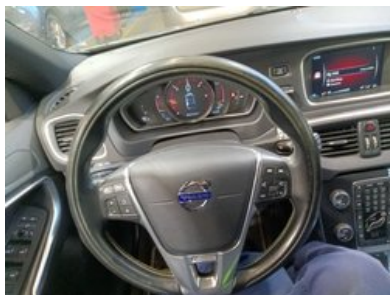
### ✓ 1. Esiosa: Rool - Seisukord

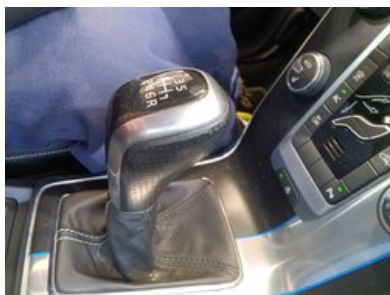
### ✓ 2. Salong: Käigukang Katik ja Käigukang Nupp - Seisukord

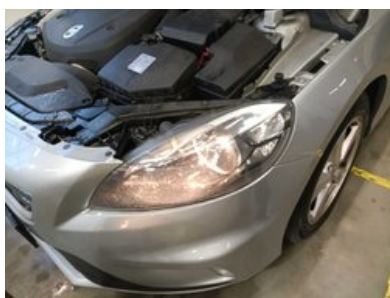
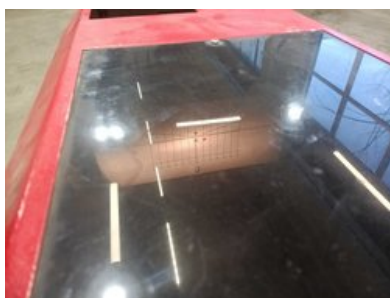
### ✓ 1. Tuled: Lambipirnid

- ✓ 1. Vaheta Pirn Esitulede Jaoks
- ✓ 2. Mootoriõli ja Filtri Vahetus
- ✓ 3. Laadida Akut

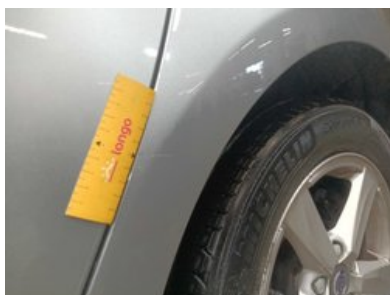
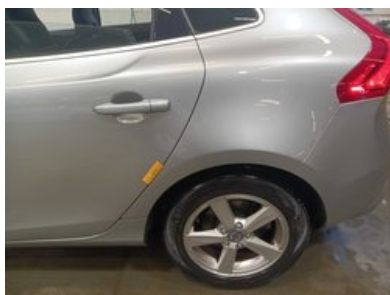
### ✓ 2. Külg: Vasak ja Parem Külg - Nähtavad Kahjustused ja Kriimustused

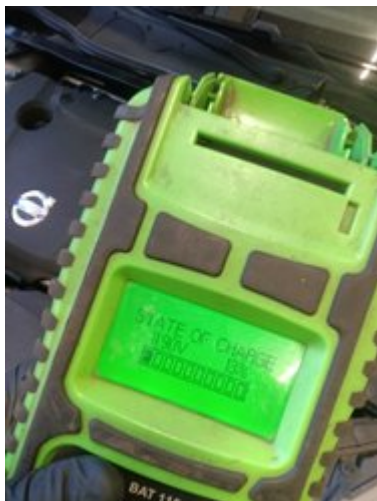
### ✓ 1. MUU: Laadida Akut

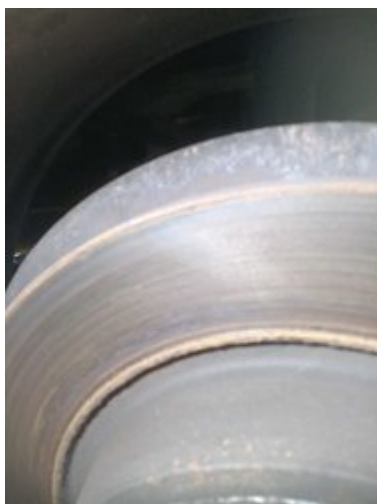
### ✓ 3. PIDURID: Tagumine Piduri Ketas (Mõlemad)

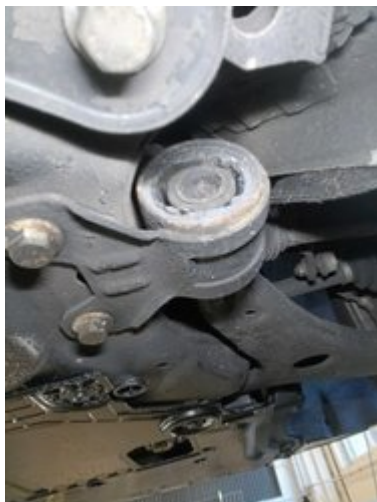
#### ✓ 4. VEDRUSTUS: Vedrustuse Alumine Õlg Mõlemad
