# Diagnostikaaruanne

## 2019 SEAT IBIZA FR Business Intense

### Tuvastatud puuduste kokkuvõte

Longo poolt läbi viidud põhjaliku diagnostika käigus, 17 puudust olid tuvastatud sõidukis.

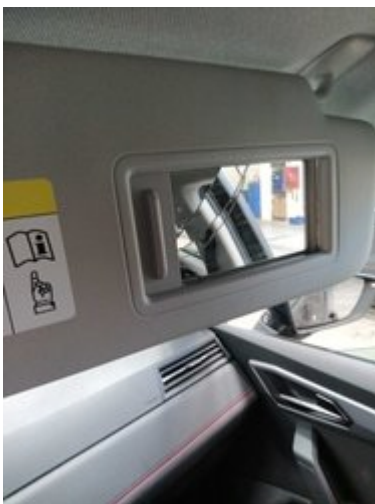
- ✓ **1. Esiosa:** Päikesesirmid - Toimimine ja seisukord

- ✓ 1. Vahetada Päikesekaitset

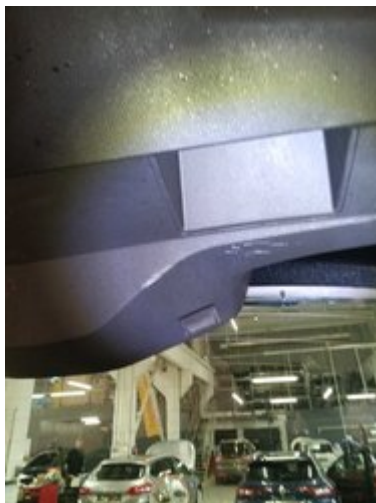
✓ **4. Salong:** Katted ja liistud - Seisukord

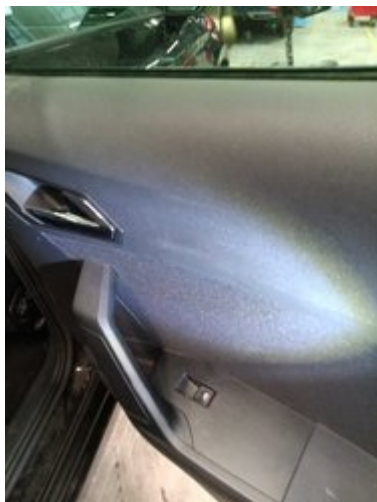
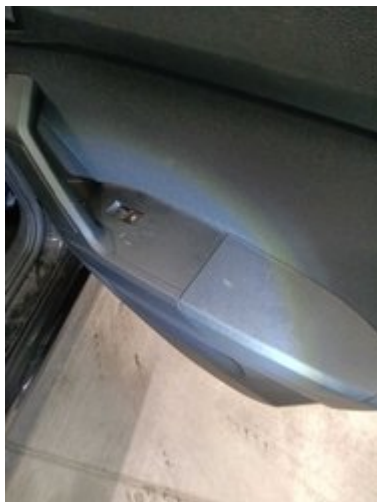
✓ **6. Uksed:** Katted ja liistud - Seisukord

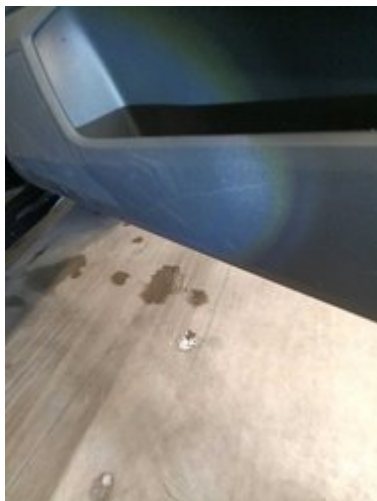
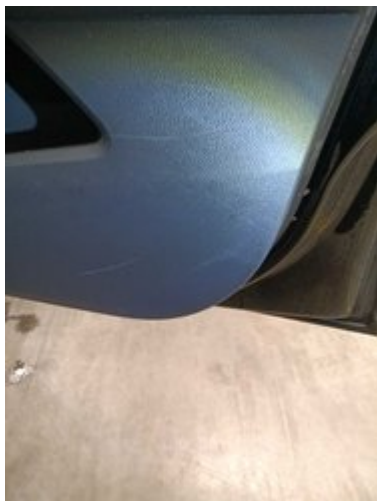
✓ **7. Uksed:** Katted ja liistud - Seisukord
