# Diagnostikaaruanne

## 2019 BMW X3 Executive

Kontrollitud Longo Shared Service sertifitseeritud diagnostika meeskonna poolt: Ignas S., Kestutis S.

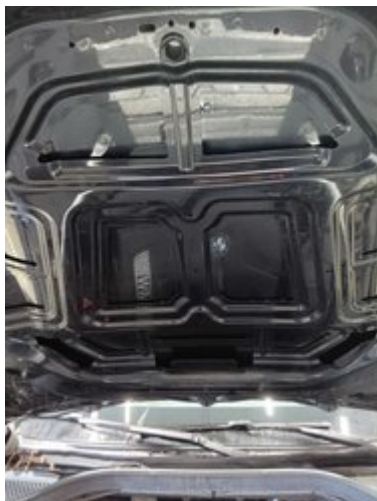
### ✓ 1. Esiosa: Kapoti Heliisolatsioon - Seisukord

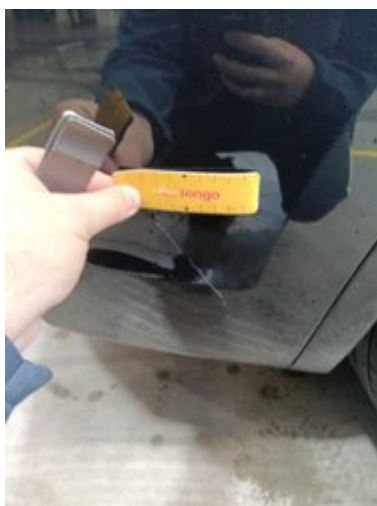
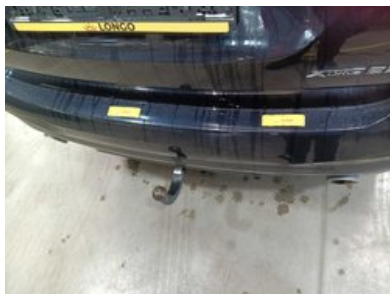
### ✓ 2. Tagaosa: Tagumine stange - Seisukord ja joondus

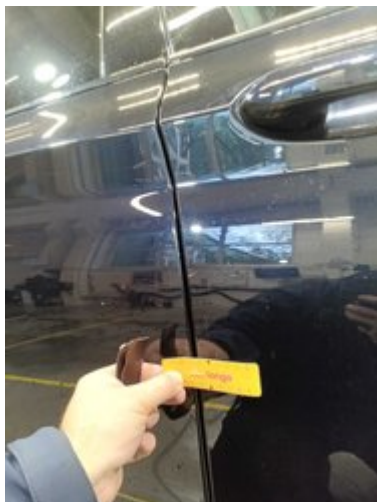
### ✓ 3. Külg: Vasak ja Parem Külg - Nähtavad Kahjustused ja Kriimustused

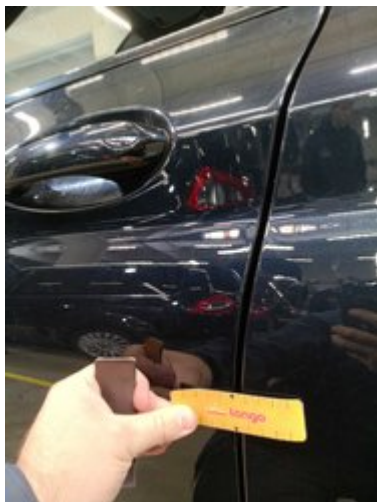
✓ **4. Külg:** Vasak ja Parem Külg - Nähtavad Kahjustused ja Kriimustused
