Diagnostikaaruanne

2017 TOYOTA AVENSIS None

Diagnostika üksikasjad

Longo poolt läbi viidud põhjaliku diagnostika käigus, 12 puudust olid tuvastatud sõidukis.

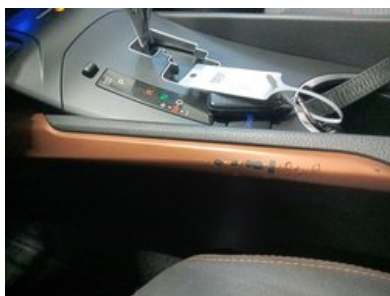
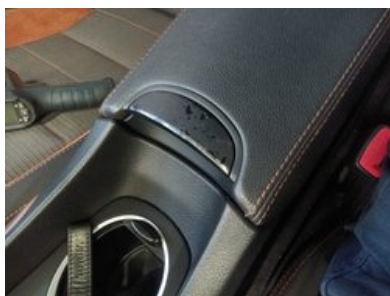
✔ **1. Salong:** Katted ja liistud - Seisukord

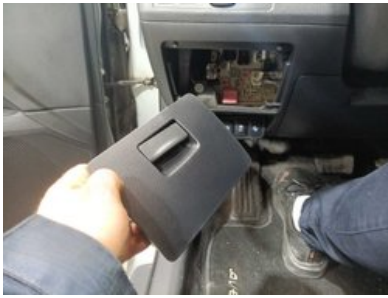
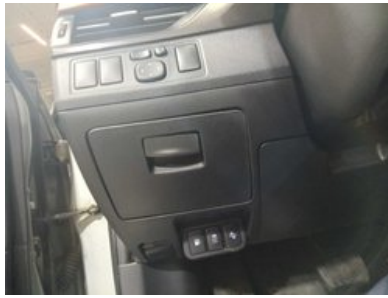
✓ **2. Esiosa:** Katted ja liistud - Seisukord

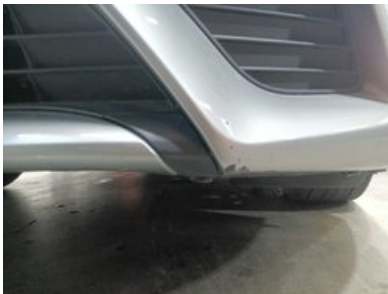
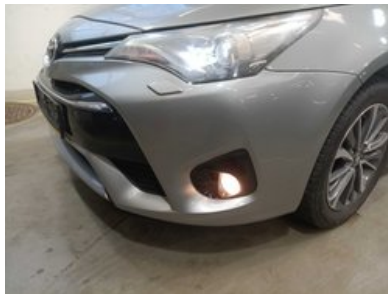
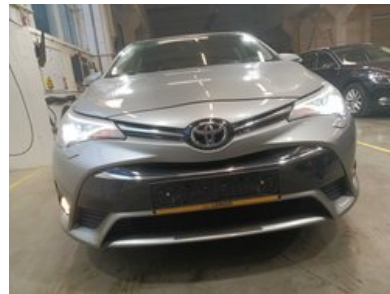
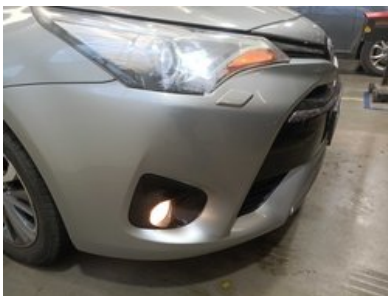
✓ **1. Esiosa:** Esistange - Seisukord ja Joondus

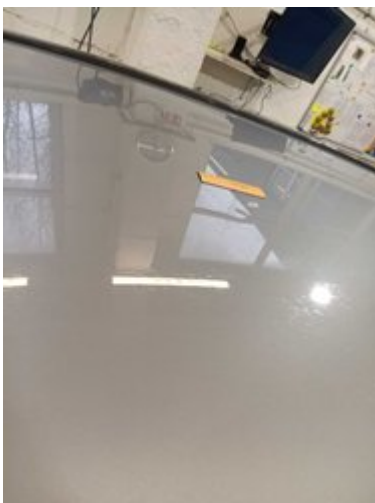
✓ **2. Muu:** Katus - Nähtavad kahjustused (nt rahekahjustused)

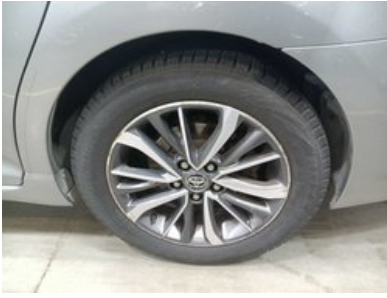
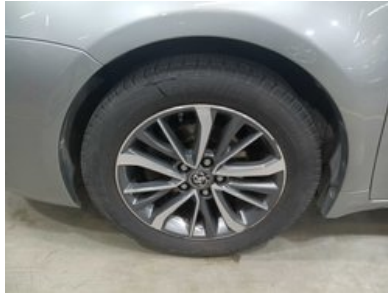
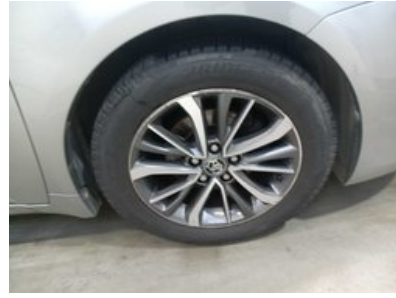
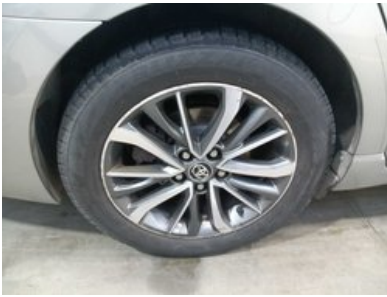
✓ **3. Külg:** Veljed - Seisukord

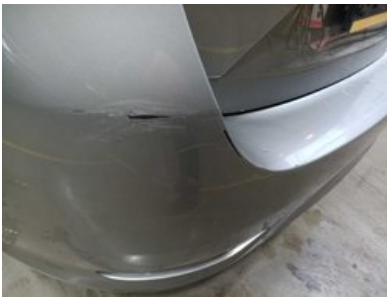
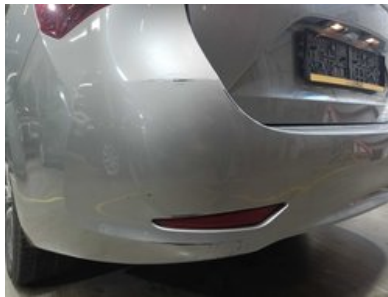
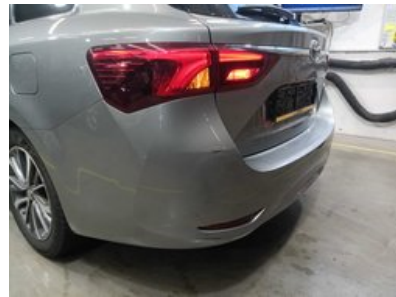
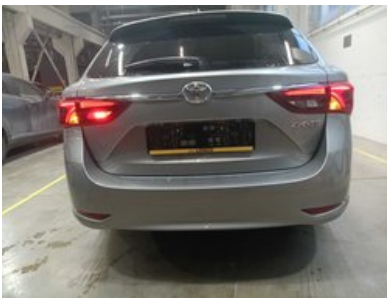
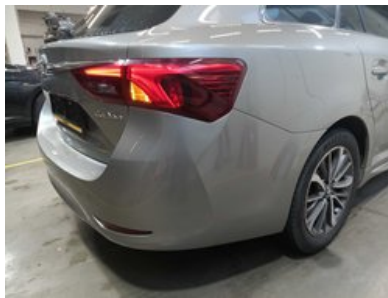
✓ **4. Tagaosa:** Tagumine stange - Seisukord ja joendus

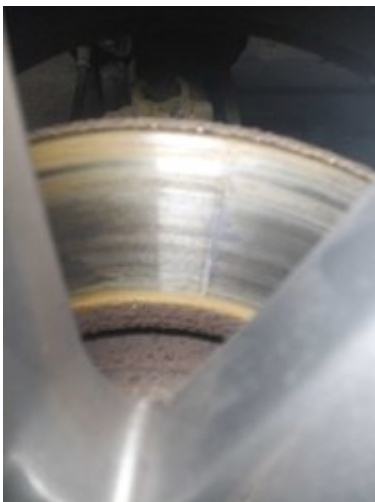
✓ **2. PIDURID:** Esimesed Pidurikettad Mõlemad

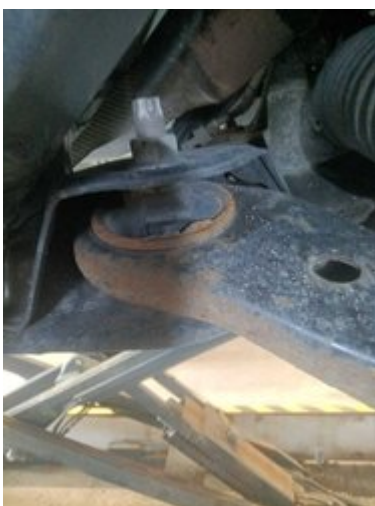
✓ **3. VEDRUSTUS:** Vedrustuse Alumine Õlg Mõlemad

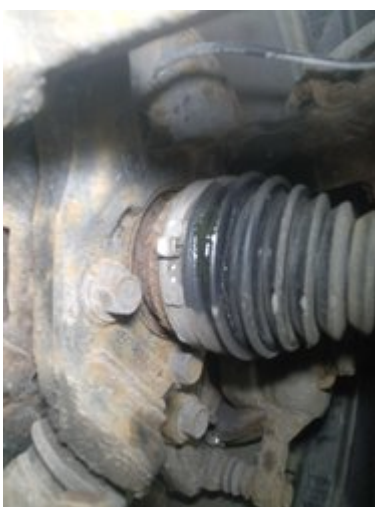
✓ **4. LÖPPHAMMASTIK, VÖLL JA TELJED:** Veovõll - Vasak

- ✓ 1. Veovõll - Vasak
- ✓ 2. Mootoriõli ja Filtri Vahetus
- ✓ 3. Aku
- ✓ 4. Vasak Veovõll
