# Diagnostikaaruanne

## 2022 TOYOTA C-HR Business Plus

# Ettevalmistus- ja remondiaruanne

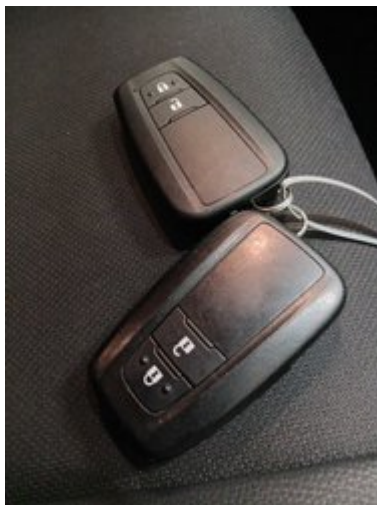
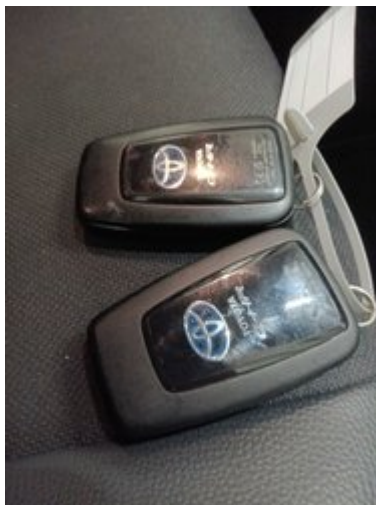
### ✓ 1. Salong: Tarvikud - Toimimine ja Seisukord

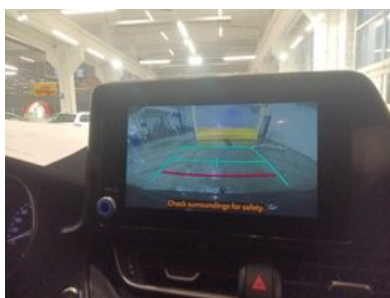
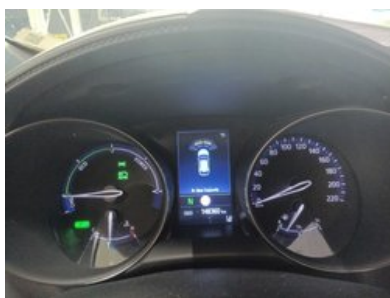
### ✓ 2. Salong: Tarvikud - Toimimine ja Seisukord

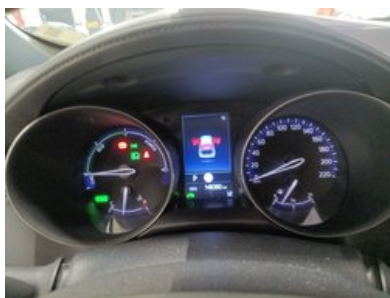
### ✓ 3. Salong: Tarvikud - Toimimine ja Seisukord

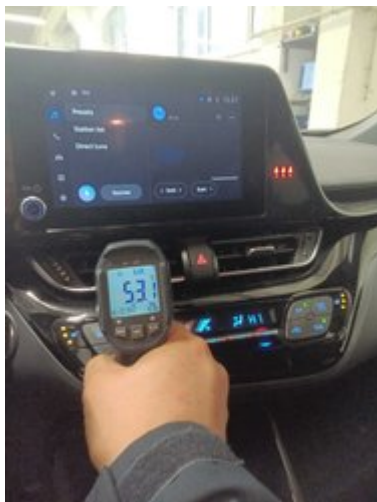
✓ **4. Salong:** Tarvikud - Toimimine ja Seisukord

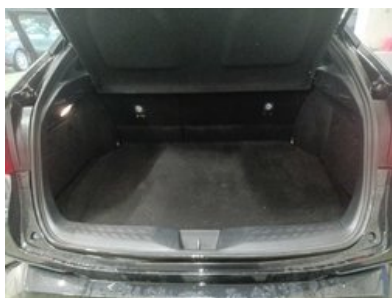
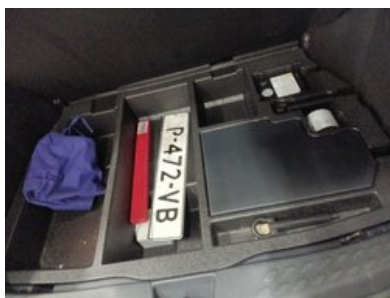
✓ **5. Salong:** Tarvikud - Toimimine ja Seisukord

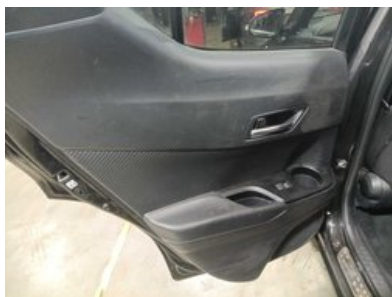
✓ **6. Uksed:** Katted ja liistud - Seisukord

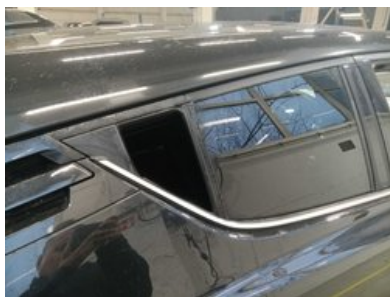
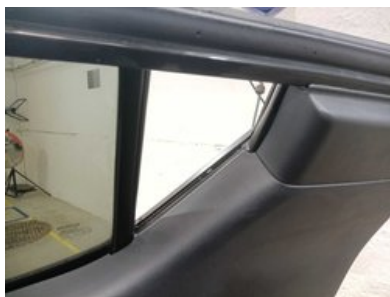
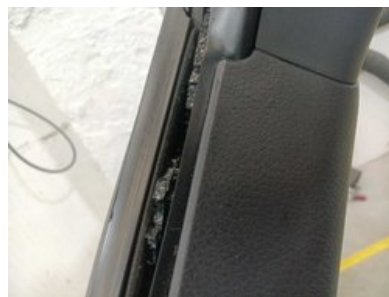
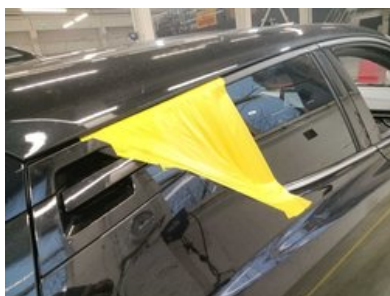
✓ **7. Uksed:** Elektriakende Toimimine - Kõik Aknad

- ✓ 1. Esiklaasi Vahetamine
- ✓ 2. Aken

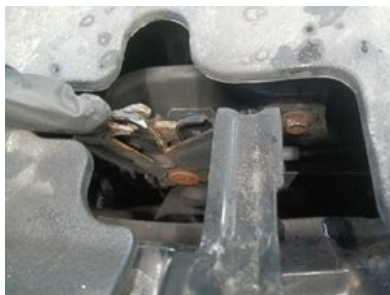
✓ **1. Esiosa:** Kapoti Avamise ja Hoidmise Mehhanism

- ✓ 1. Vahetada Rehve
- ✓ 2. Mootorikapoti Luku Remont
- ✓ 3. Aku
- ✓ 4. Mootooriõli ja Filtri Vahetus

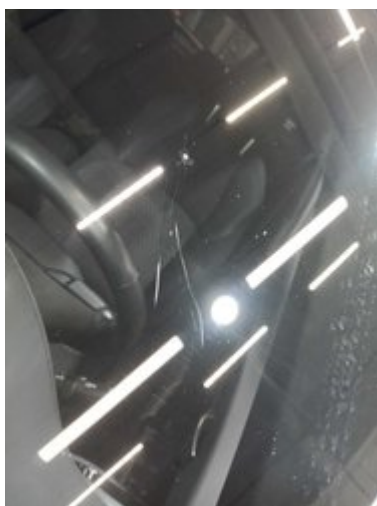
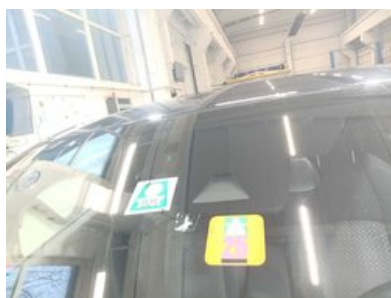
✓ **2. Esiosa:** Esiklaasi terviklikkus - puuduvad tehnöölevaatus - välistavad kahjustused

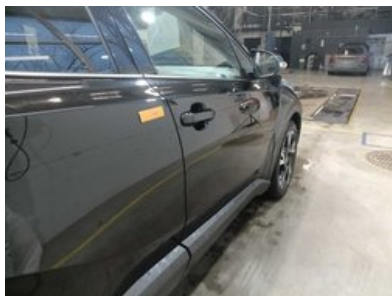
✓ **3. Külg:** Vasak ja Parek Külg - Nähtavad Kahjustused ja Kriimustused

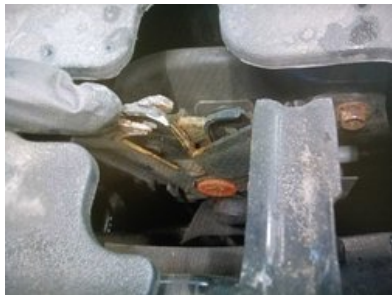
✓ **4. Muu:** Kuuldavad Märgid (Lahtised Osad, Kõõrsemine jne)

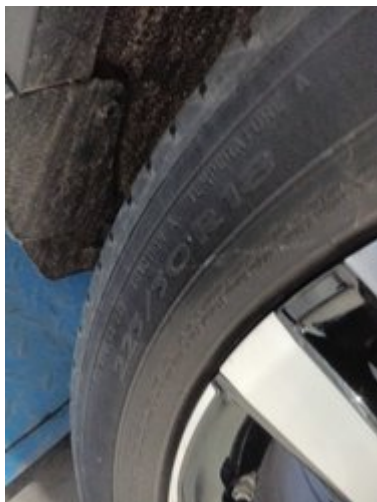
✓ **2. MUU:** Vahetada Rehve

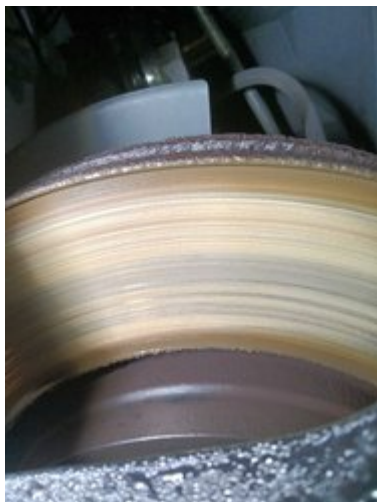
✓ **3. PIDURID:** Esimesed Pidurikettad Mõlemad

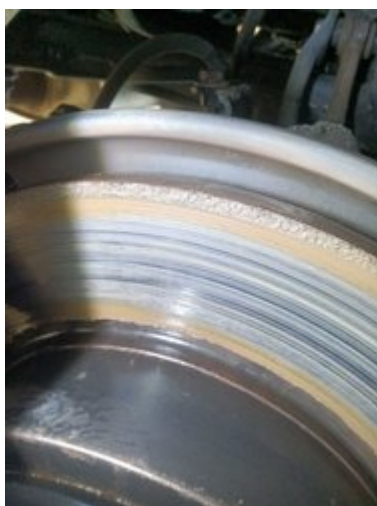
✓ **4. PIDURID:** Tagumine Piduri Ketas (Mõlemad)

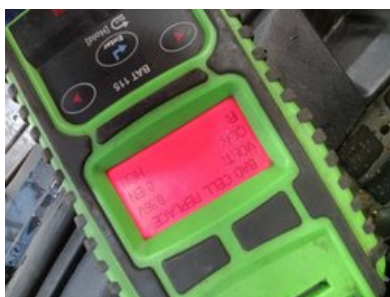
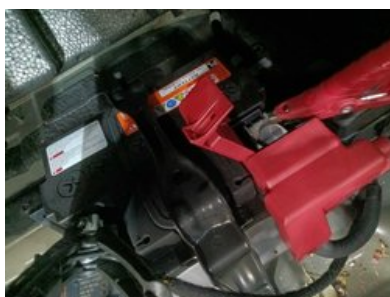
✓ **5. ÜLDINE ELEKTER:** Aku
