# Diagnostikaaruanne

## 2022 MAZDA 3 MHEV Comfort

### Tuvastatud puuduste kokkuvõte

Longo poolt läbi viidud põhjaliku diagnostika käigus, 12 puudust olid tuvastatud sõidukis.

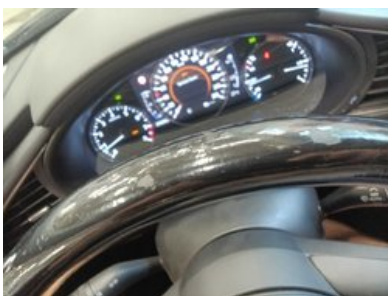
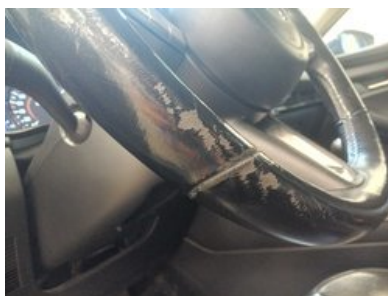
#### ✔ 1. Esiosa: Rool - Seisukord

- ✓ 1. Vaheta Käigukang
- ✓ 2. Värv Rool

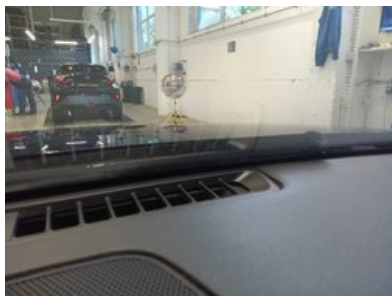
✓ **2. Esiosa:** Klaasipuhastid (Ees ja taga) - Toimimine

- ✓ 1. Laadida Akut
- ✓ 2. Paranda Klaasipuhasti Mehhanism
- ✓ 3. Mootoriõli ja Filtri Vahetus

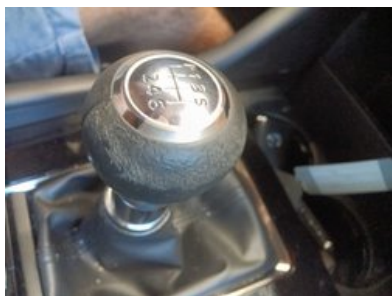
✓ **3. Salong:** Käigukang Katik ja Käigukang Nupp - Seisukord

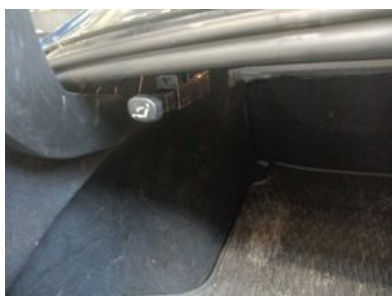
✓ **4. Istmed:** Istmete reguleerimismehhanism - Toimimine

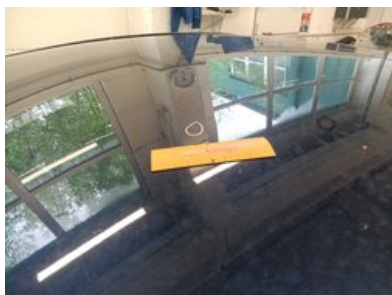
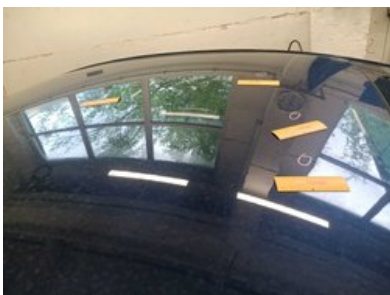
✓ **1. Muu:** Katus - Nähtavad kahjustused (nt rahekahjustused)

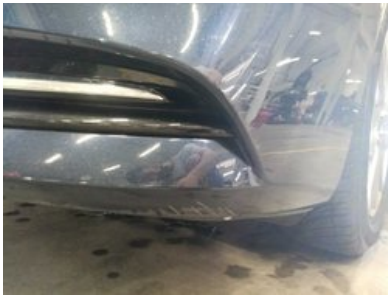
✓ **2. Esiosa:** Esistange - Seisukord ja Joondus

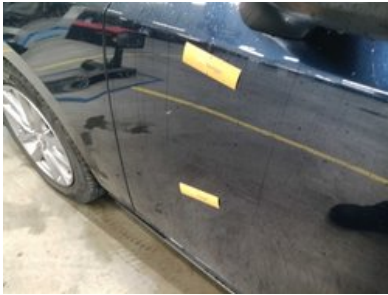
✓ **3. Külg:** Vasak ja Parem Külg - Nähtavad Kahjustused ja Kriimustused

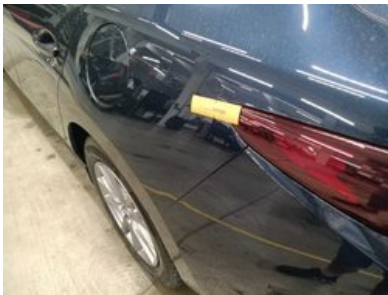
✓ **4. Külg:** Vasak ja Parem Külg - Nähtavad Kahjustused ja Kriimustused

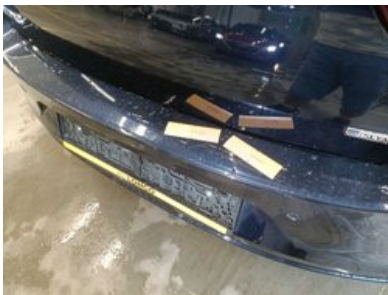
✓ **5. Tagaosa:** Tagumine stange - Seisukord ja joondus

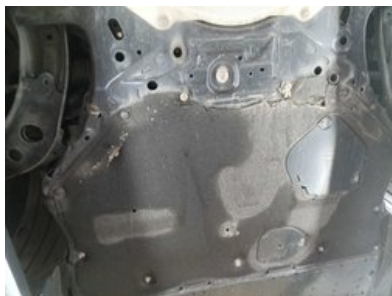
✓ **3. KERE - EESOSA:** Mootori Alumine Kate (Kahjustatud)
