### Auto andmed

# Diagnostikaaruanne

## 2015 MITSUBISHI OUTLANDER Executive E

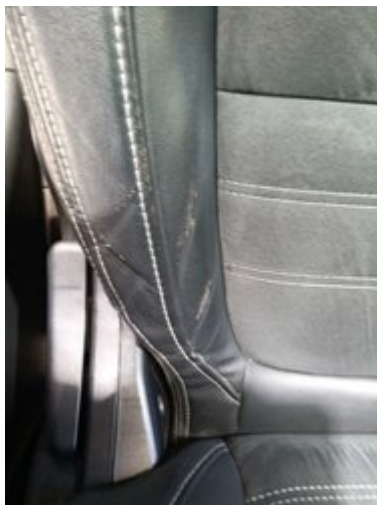
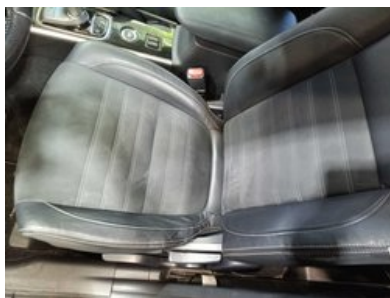
### ✓ 1. Istmed: Kõik Istmed - Seisukord

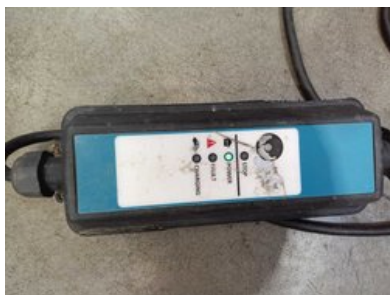
### ✓ 2. Salong: Tarvikud - Toimimine ja Seisukord

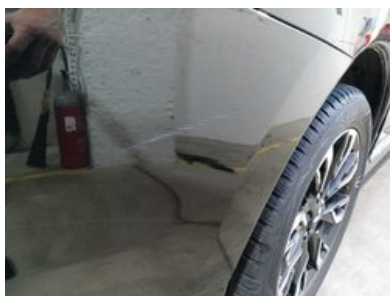
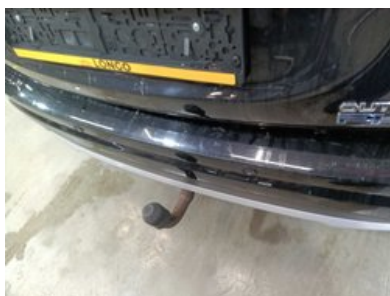
### ✓ 1. Muu: Täiendavad Poleerimistööd

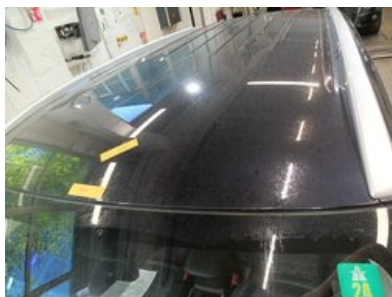
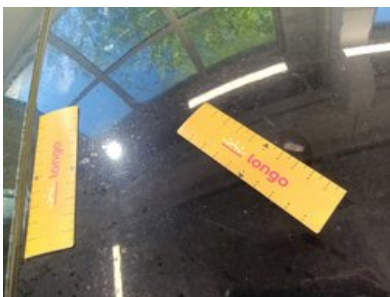
✓ **2. Muu:** Katus - Nähtavad kahjustused (nt rahekahjustused)

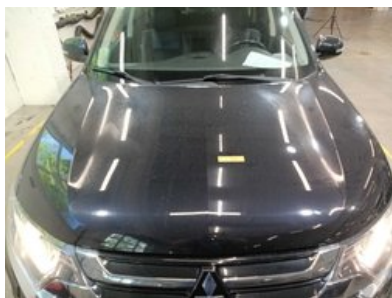
✓ **3. Esiosa:** Kapott - Nähtavad Kahjustused

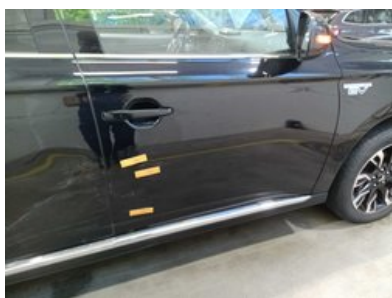
✓ **4. Külg:** Vasak ja Parem Külg - Nähtavad Kahjustused ja Kriimustused

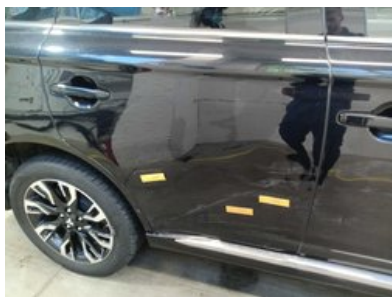
✓ **5. Külg:** Vasak ja Parem Külg - Nähtavad Kahjustused ja Kriimustused

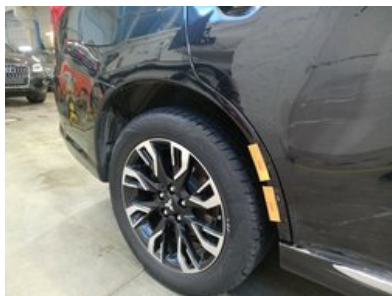
✓ **6. Külg:** Vasak ja Parem Külg - Nähtavad Kahjustused ja Kriimustused

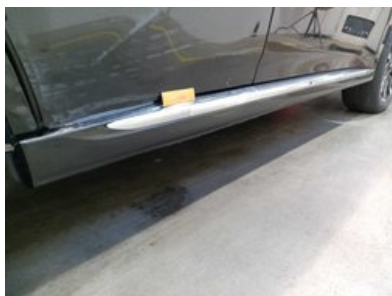
✓ **7. Külg:** Vasak ja Parem Külg - Nähtavad Kahjustused ja Kriimustused

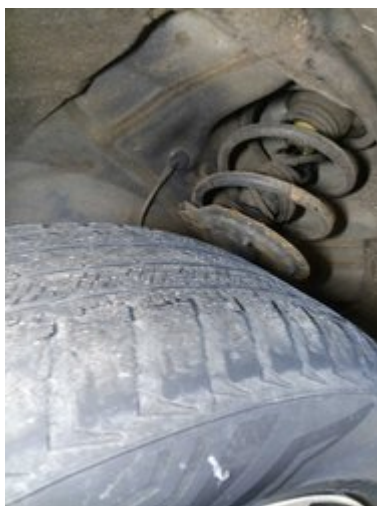
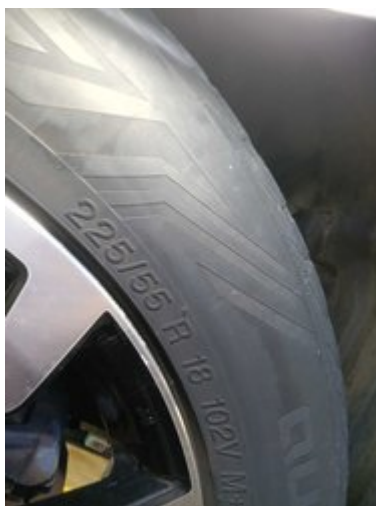
✓ **2. MUU:** Vahetada Rehve

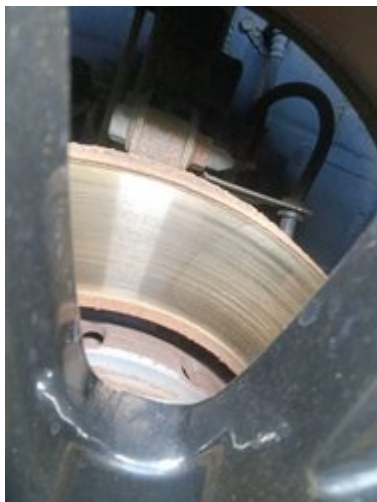
✓ **3. PIDURID:** Esimesed Pidurikettad Mõlemad koos Klotside

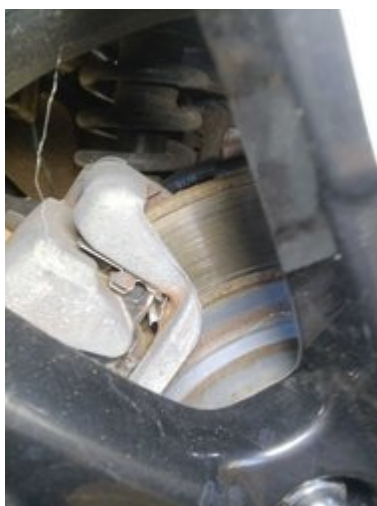
✓ **4. PIDURID:** Tagumine Piduri Ketas (Mõlemad) koos Klotsidega

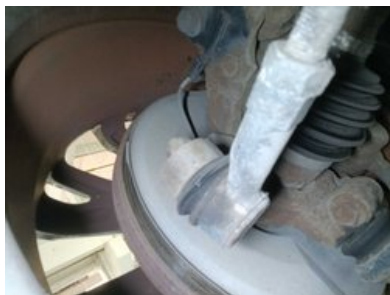
✓ **6. ROOL:** Roolivarda Otsakliips (Mõlemad)

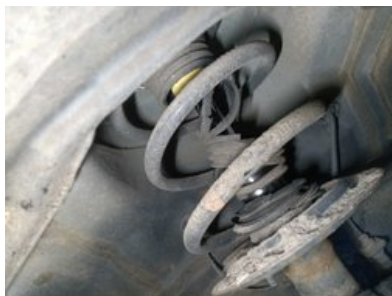
✓ **7. VEDRUSTUS:** Amortisaatori posti ülemine kinnitus (mõlemad)
