# Diagnostikaaruanne

## 2020 CITROEN DS7 Crossback Opera

Longo poolt läbi viidud põhjaliku diagnostika käigus, 9 puudust olid tuvastatud sõidukis.

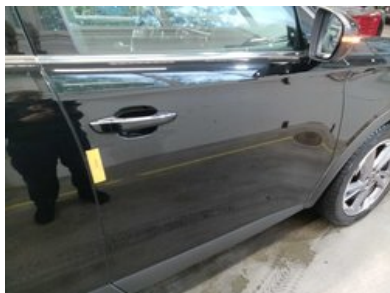
- ✓ **1. Külg:** Vasak ja Parem Külg - Nähtavad Kahjustused ja Kriimustused

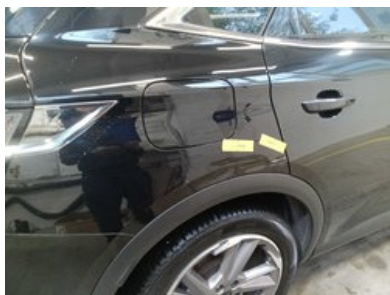
- ✓ **2. Külg:** Vasak ja Parem Külg - Nähtavad Kahjustused ja Kriimustused

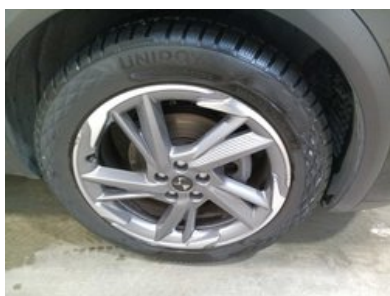
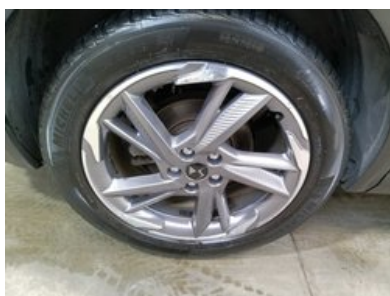
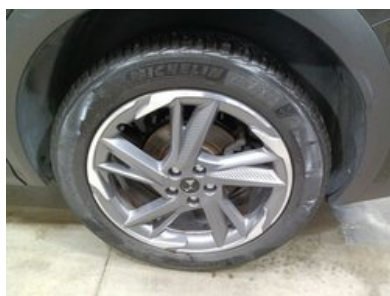
- ✓ **3. Külg:** Veljed - Seisukord

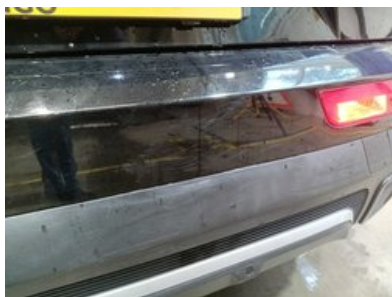
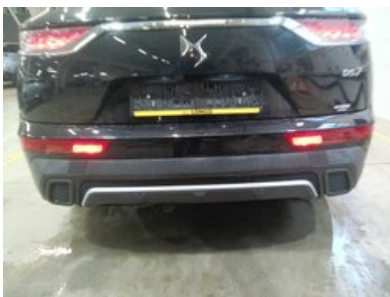
✓ **5. Tagaosa:** Tagumine stange - Seisukord ja joondus

- ✓ 1. Värv Tagumine Tiib

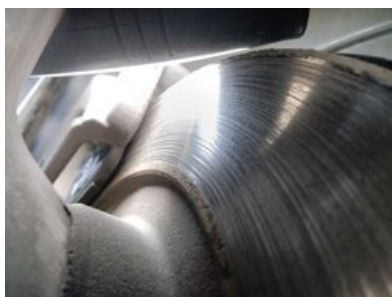
✓ **1. PIDURID:** Tagumine Piduri Ketas (Mõlemad)

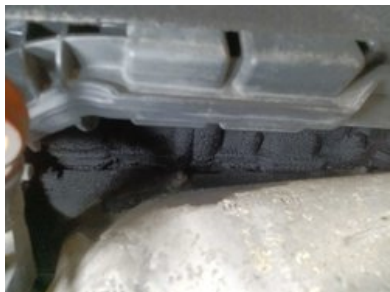
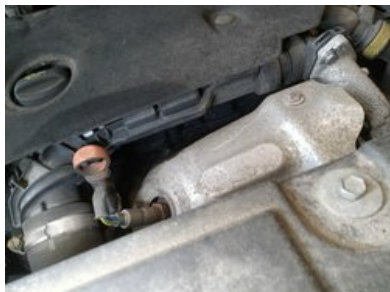
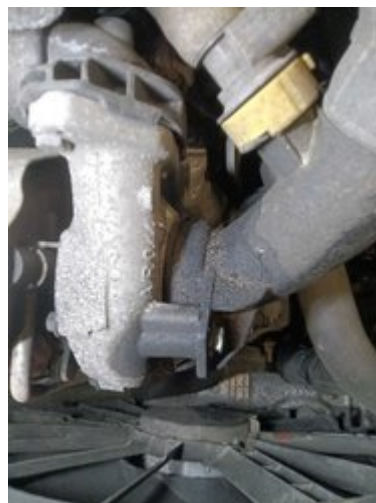
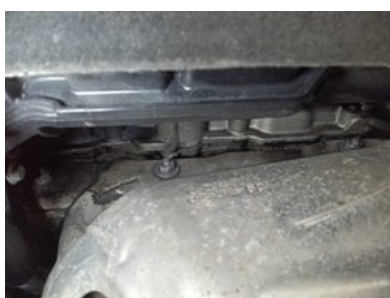
### ✓ 3. MUU: Mootori Kammvõlli Remont "Sandwich"

- 1. AdBlue 7L
- 2. Mootorõil 4L
- 3. Kütuse Pihustid Tihend (F00VC17504)
- 4. Vaakumpumba Tihend (795.110)
- 5. Silindripea Kaane Tihend (15-11035-01)
- 6. Õlifilter (OE667/6)
- 7. Õli Äravoolu Korgi Tihend (EL834823)
- 8. Silindripea Tihend (EL929060)
- 9. Väntvõlli Tihend Citroën, DS, Fiat, Ford, Opel, Peugeot, Toyota (CO49470893)

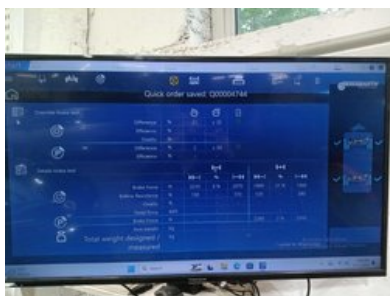
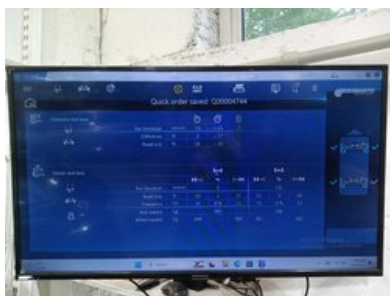
### ✓ 1. Piduristendi Tulemused

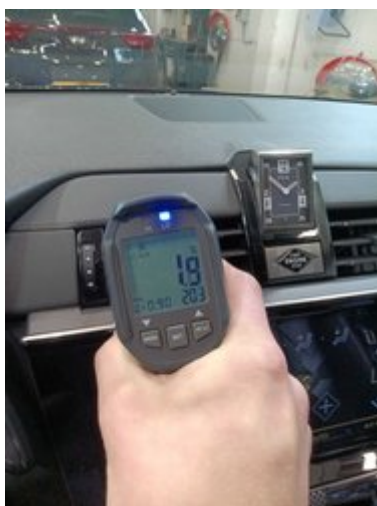
### ✓ 4. Kliimaseadme Mõõtmine
