# Diagnostikaaruanne

## 2014 SKODA OCTAVIA Elegance Businesslin

Longo poolt läbi viidud põhjaliku diagnostika käigus, 9 puudust olid tuvastatud sõidukis.

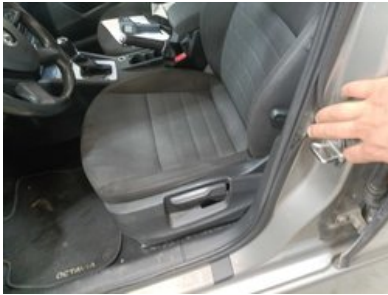
- ✓ **1. Uksed:** Uste Kummitihendid

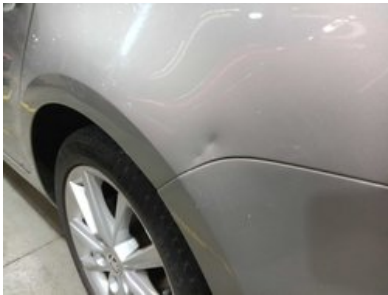
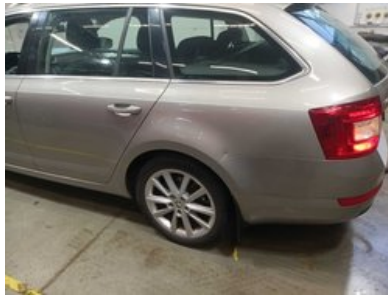
- ✓ **1. Külg:** Vasak ja Parem Külg - Nähtavad Kahjustused ja Kriimustused

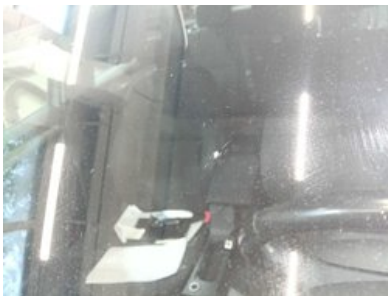
- ✓ **2. Esiosa:** Esiklaasi terviklikkus - puuduvad tehnöülevaatust välistavad kahjustused

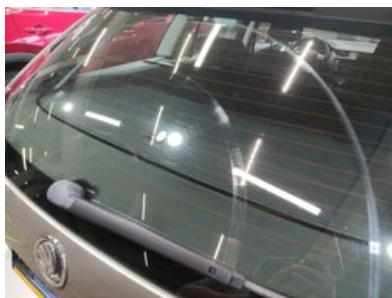
✓ **5. Tagaosa:** Tagaklaasi terviklikkus

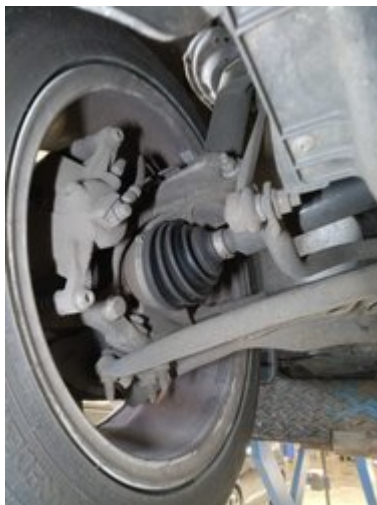
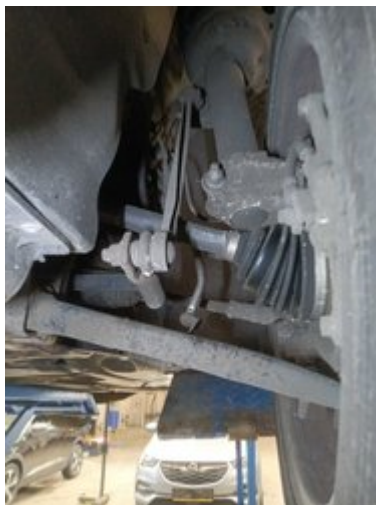
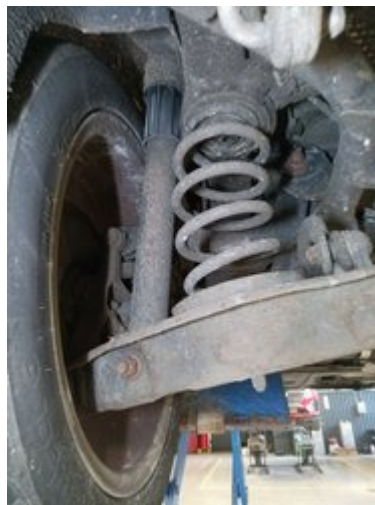
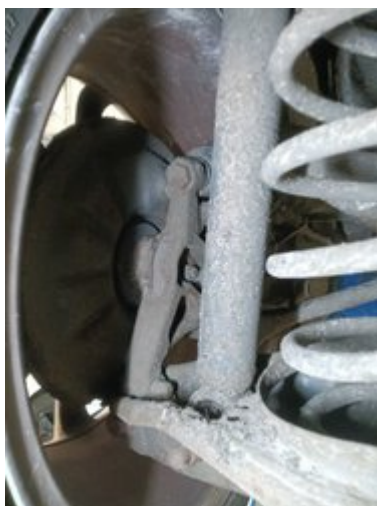
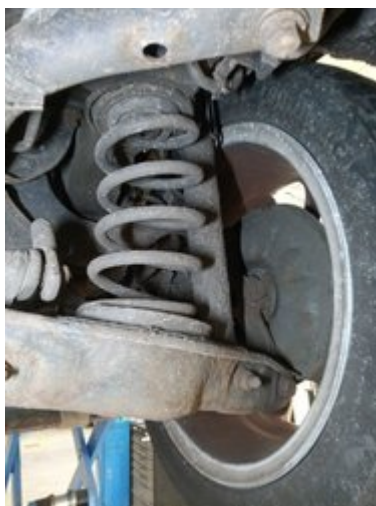
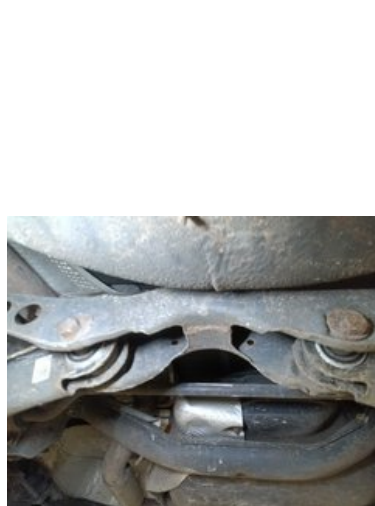
### ✓ 1. VEDRUSTUS: Veermiku seisukord

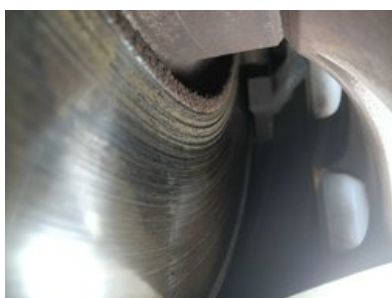
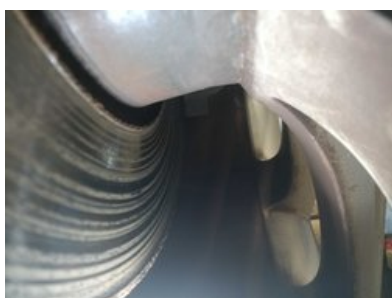
### ✓ 2. PIDURID: Pidurikettad
