Diagnostikaaruanne

2019 KIA NIRO Vision

Tuvastatud puuduste kokkuvõte

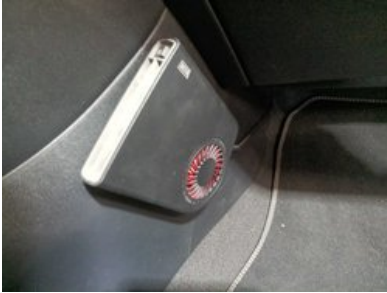
- ✓ **1. Salong:** Tarvikud - Toimimine ja Seisukord

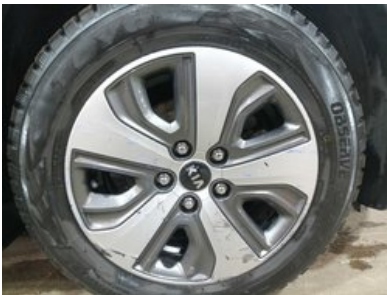
- ✓ **1. Külg:** Veljed - Seisukord

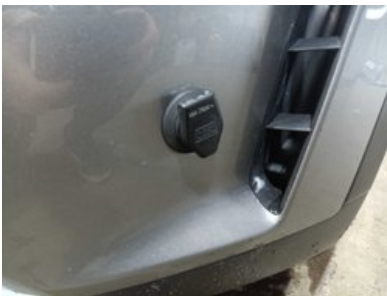
- ✓ **2. Esiosa:** Esistange - Seisukord ja Joondus

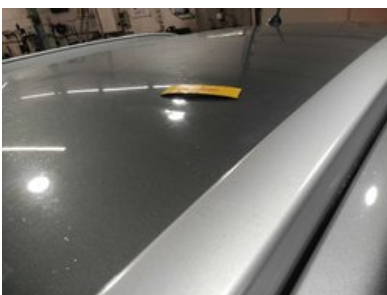
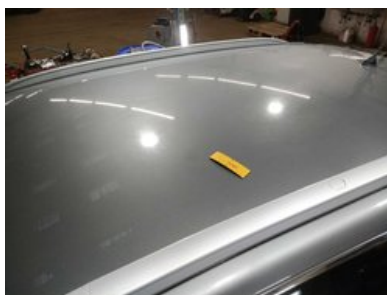
- ✓ **3. Muu:** Katus - Nähtavad kahjustused (nt rahekahjustused)
