# Diagnostikaaruanne

## 2015 TOYOTA AURIS Active

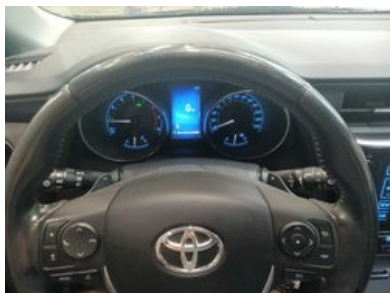
### ✓ 1. Esiosa: Rool - Seisukord

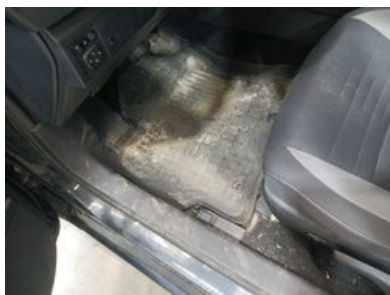
### ✓ 2. Salong: Täiendavad Puhastustööd

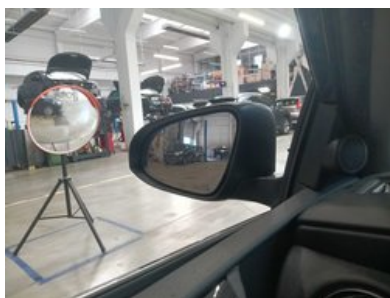
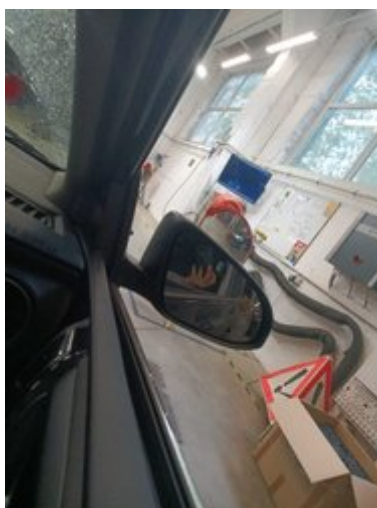
### ✓ 3. Uksed: Välised Küljepeeglid - Elektrooniline Juhtimine, Kokkuklappimine ja Reguleerimine

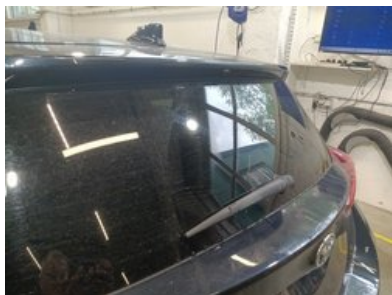
- ✓ **1. Tagaosa:** Tagaklaasi terviklikkus

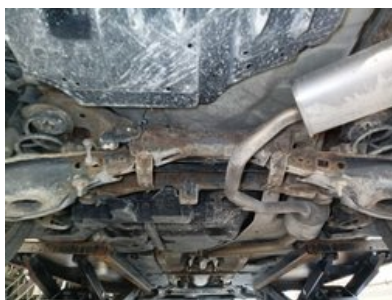
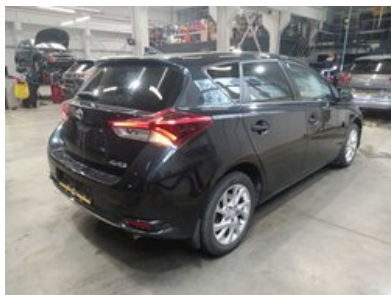
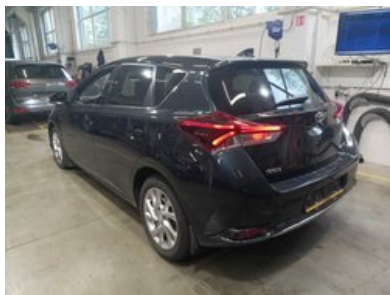
- ✓ **3. KERE - TAGAOSA:** Korrosioon
