# Diagnostikaaruanne

## 2019 TOYOTA C-HR Dynamic

Longo poolt läbi viidud põhjaliku diagnostika käigus, 5 puudust olid tuvastatud sõidukis.

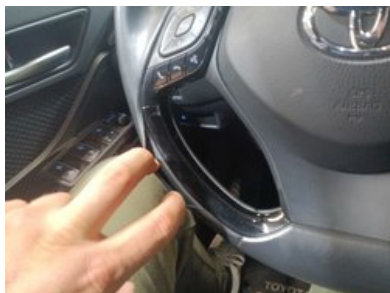
- ✓ **1. Esiosa:** Rool - Seisukord

- ✓ 1. Roolikorra Remont

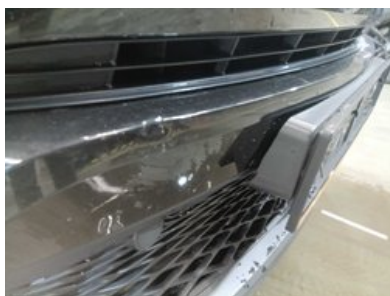
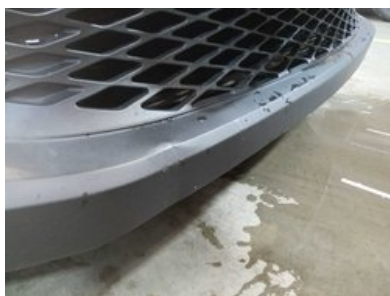
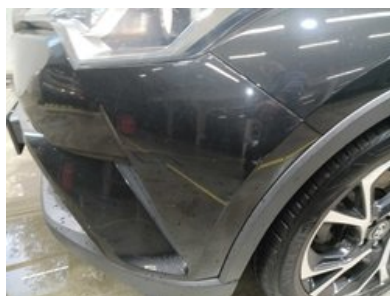
- ✓ **1. Esiosa:** Esistange - Seisukord ja Joondus

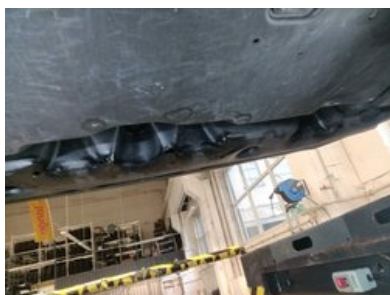
- ✓ **1. KERE - EESOSA:** Kahjustus

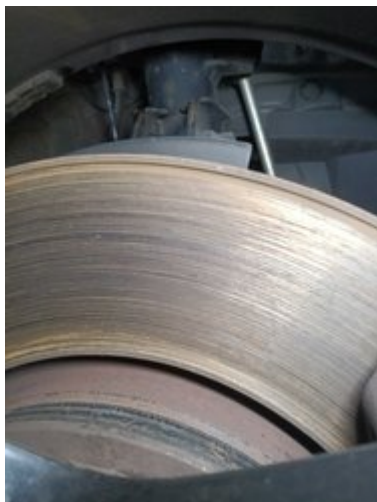
## ✓ 2. PIDURID: Esimesed Pidurikettad Mõlemad

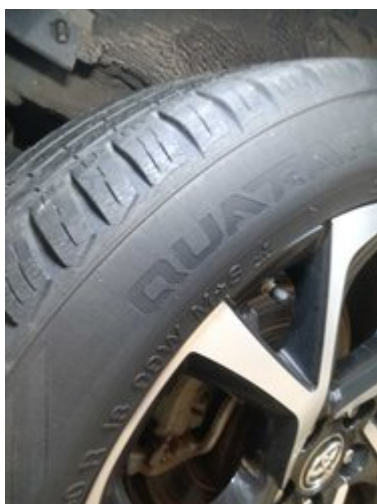
## ✓ 3. MUU: Vahetada Rehve
