# Diagnostikaaruanne

## 2023 RENAULT MEGANE Equilibre

### Diagnostika üksikasjad

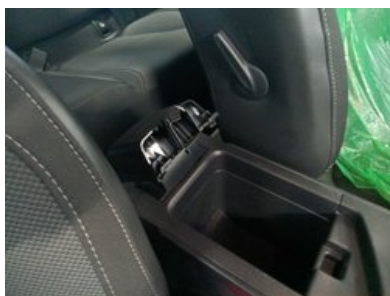
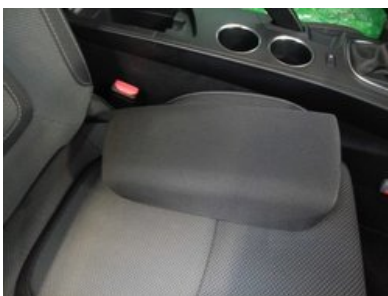
✓ **1. Salong:** Käetugi - Toimimine ja Seisukord

- ✓ 1. Vaheta Käetugi
