# Diagnostikaaruanne

## 2018 OPEL CORSA Edition

### Diagnostika üksikasjad

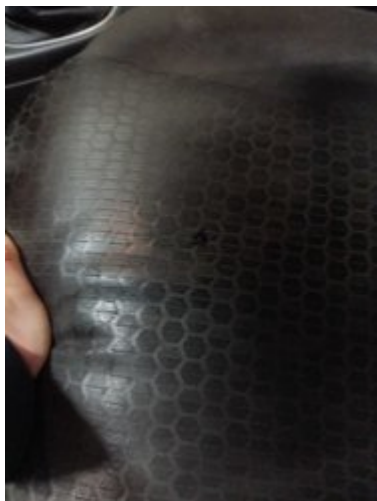
### ✓ 1. Istmed: Kõik Istmed - Seisukord

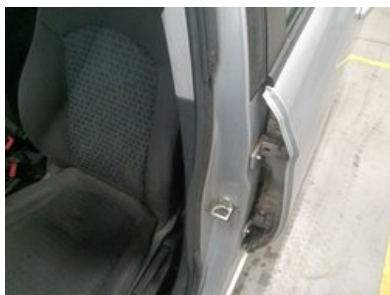
### ✓ 2. Uksed: Uste Kummitihendid

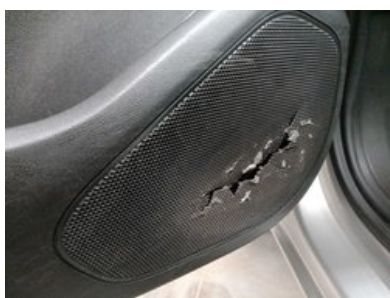
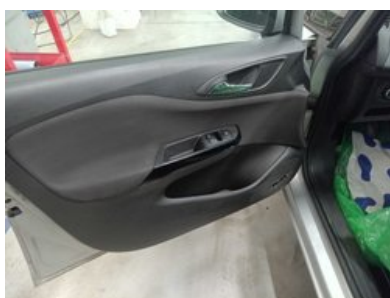
### ✓ 3. Uksed: Katted ja liistud - Seisukord

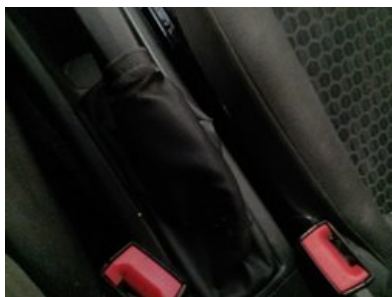
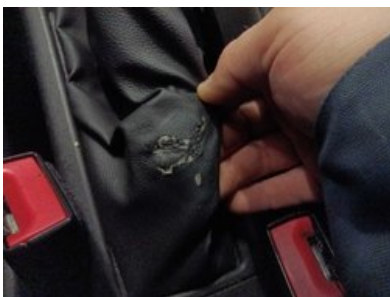
✓ **4. Salong:** Katted ja liistud - Seisukord

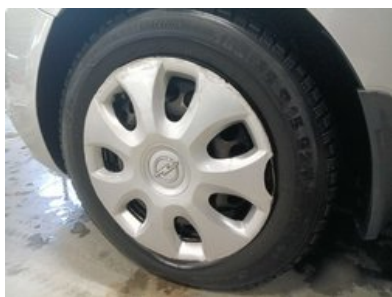
✓ **1. Külg:** Veljed - Seisukord

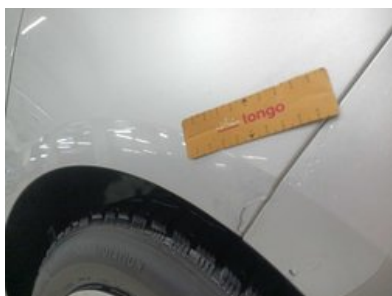
✓ **2. Külg:** Vasak ja Parem Külg - Nähtavad Kahjustused ja Kriimustused

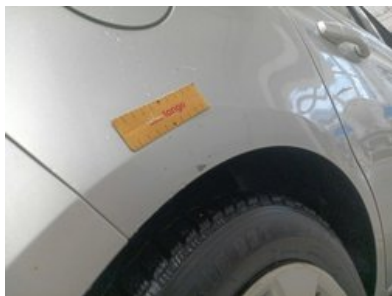
✓ **3. Külg:** Vasak ja Parem Külg - Nähtavad Kahjustused ja Kriimustused

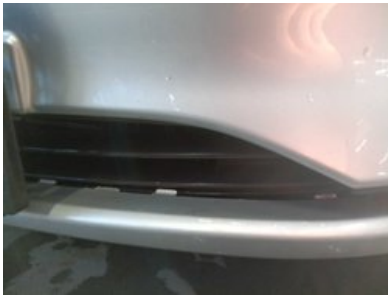
✓ **4. Esiosa:** Esivõre - Seisukord

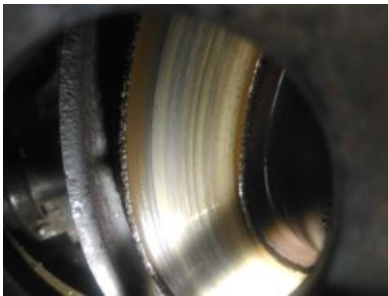
✓ **2. PIDURID:** Tagumine Piduri Ketad

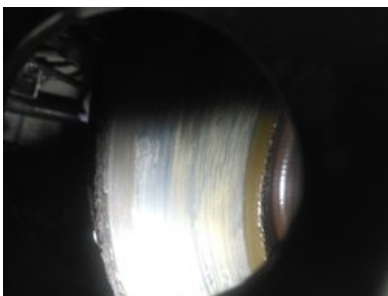
✓ **3. PIDURID:** Esimesed Pidurikettad Mõlemad

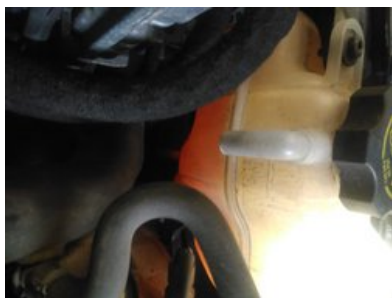
✓ **6. MUU:** Jahutussüsteemi Täitmine

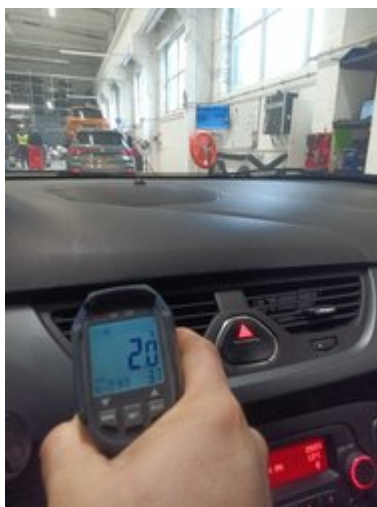
✓ **2. Kliimaseadme Mõõtmine**
