# Diagnostikaaruanne

## 2019 OPEL Crossland X Innovation

### Tuvastatud puuduste kokkuvõte

Longo poolt läbi viidud põhjaliku diagnostika käigus, 19 puudust olid tuvastatud sõidukis.

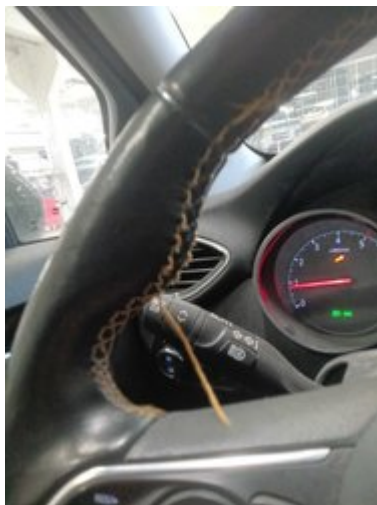
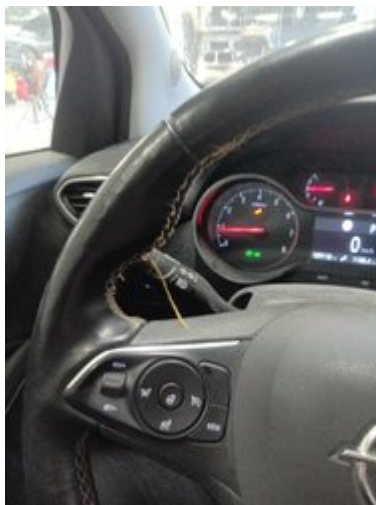
### ✓ 1. Esiosa: Rool - Seisukord

- ✓ 1. Õmble Rool

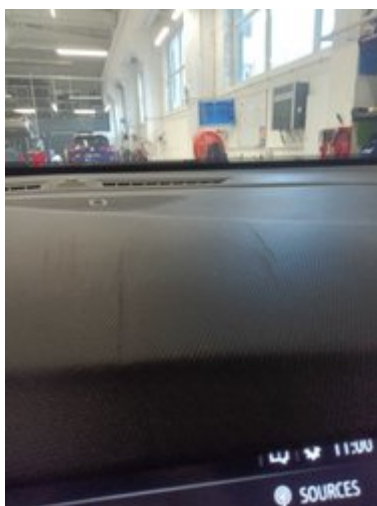
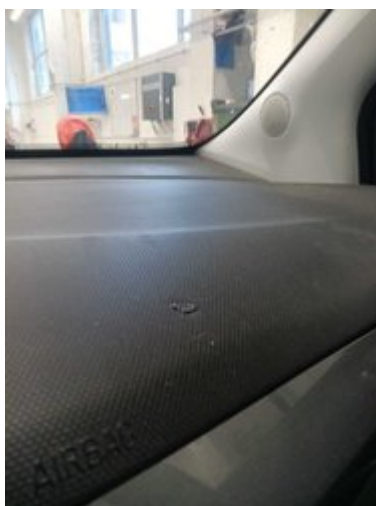
### ✓ 2. Esiosa: Armatuurlaud - Seisukord ja Nuppude Toimimine

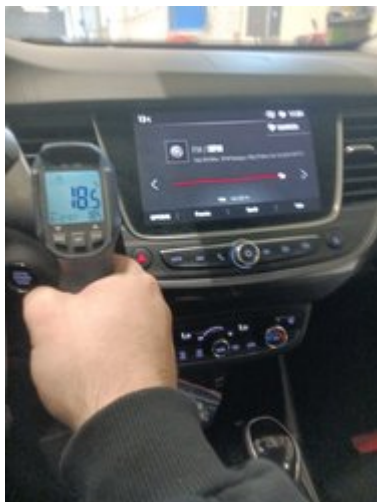
### ✓ 3. Toiming: Kliimaseade - Toimimine

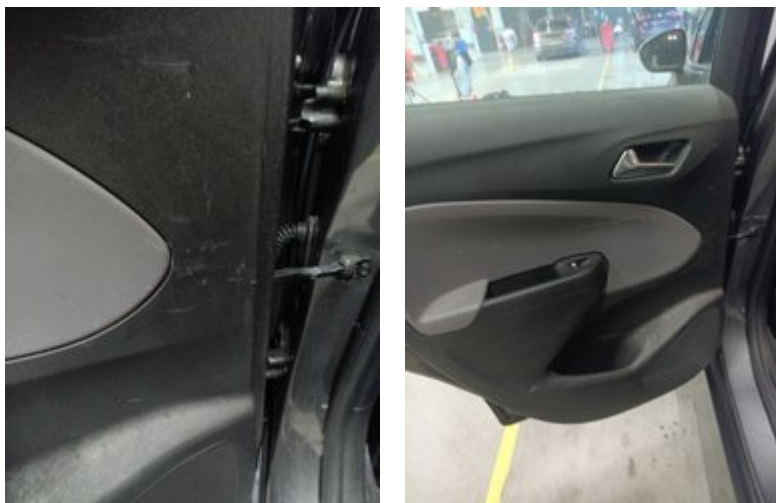
✓ **4. Uksed:** Katted ja liistud - Seisukord

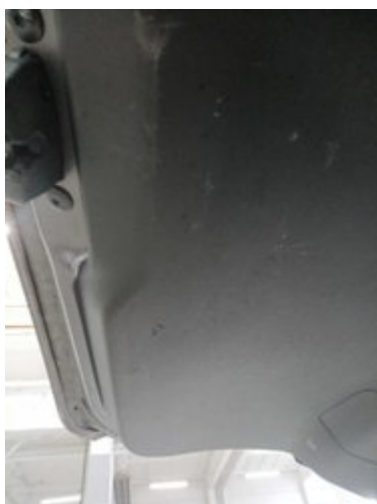
✓ **5. Salong:** Katted ja liistud - Seisukord

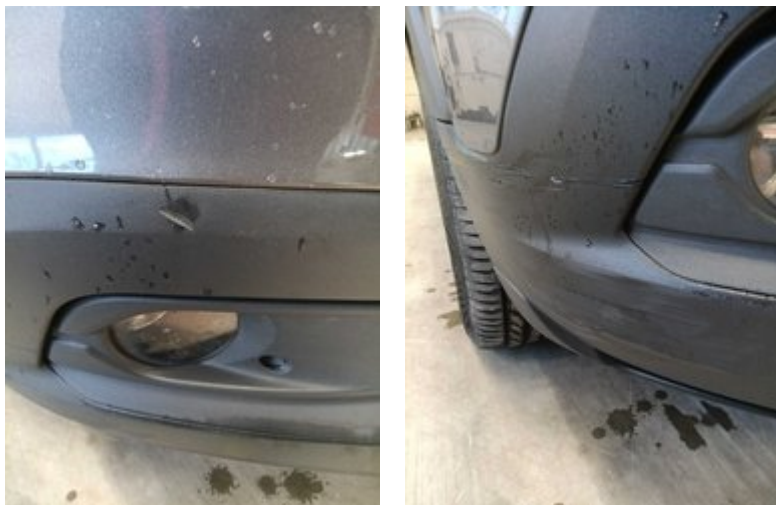
### ✓ 1. Esiosa: Esistange - Seisukord ja Joondus

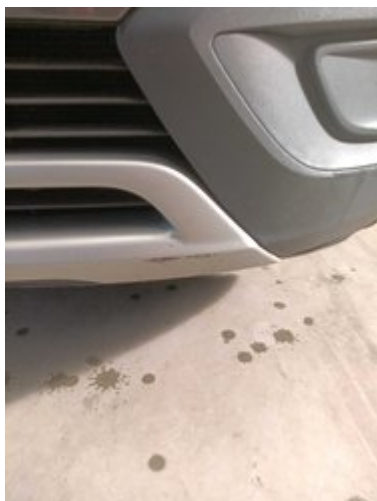
### ✓ 2. Esiosa: Esistange - Seisukord ja Joondus

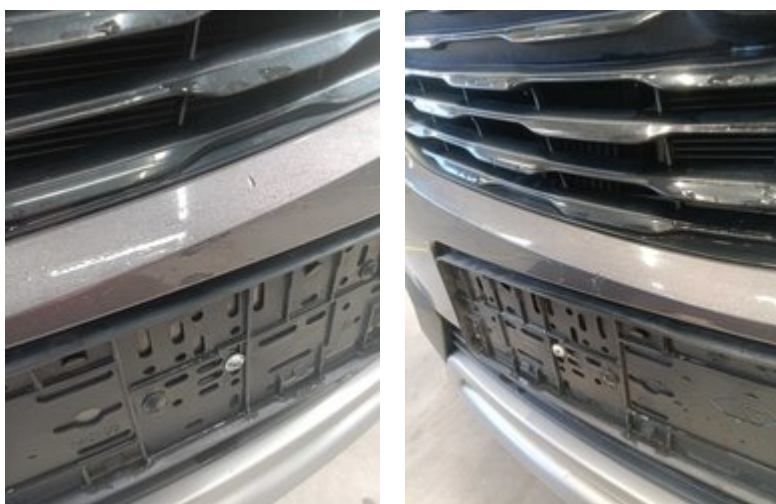
### ✓ 3. Esiosa: Esistange - Seisukord ja Joondus

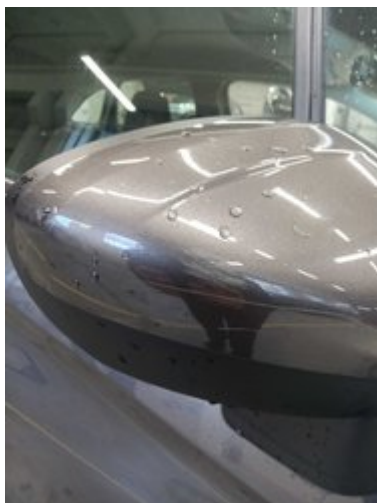
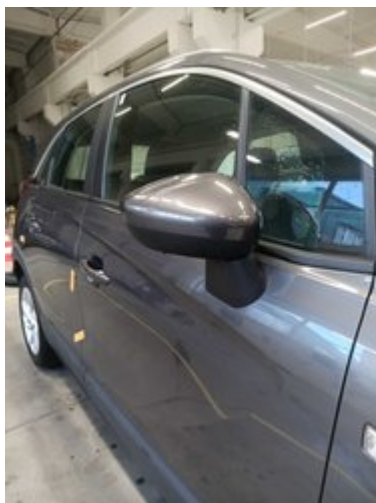
✓ **4. Külg:** Välispeeglid - Peeglite Terviklikkus ja Kinnitamine Auto Külge

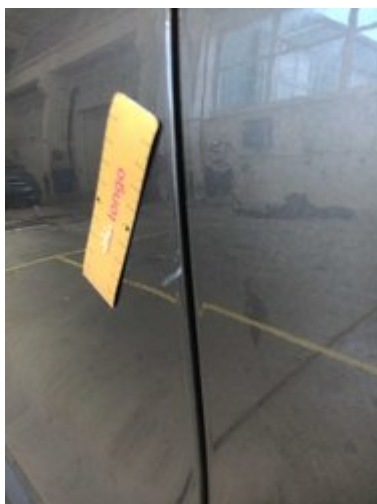
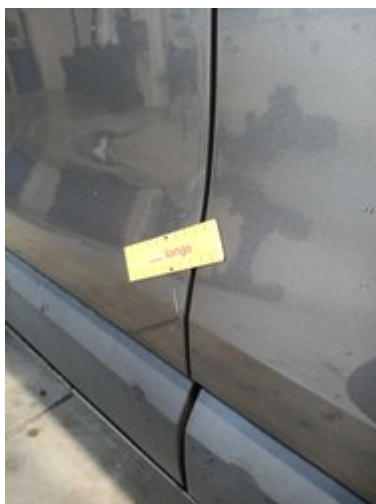
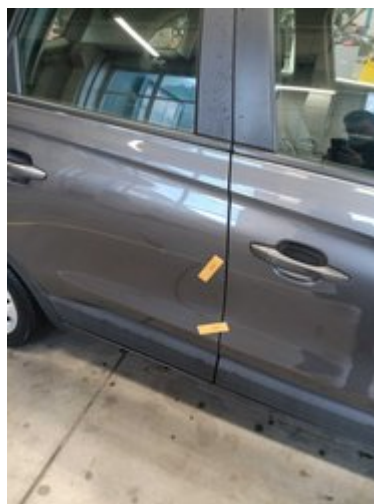
✓ **5. Külg:** Vasak ja Parem Külg - Nähtavad Kahjustused ja Kriimustused

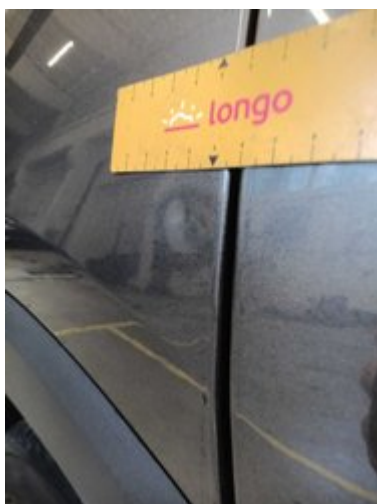
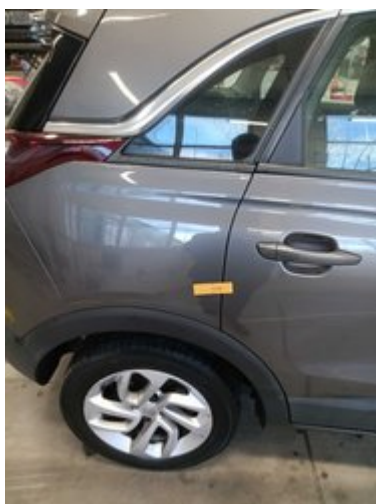
✓ **6. Külg:** Vasak ja Parem Külg - Nähtavad Kahjustused ja Kriimustused

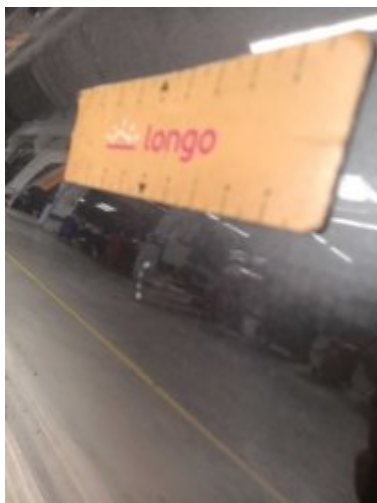
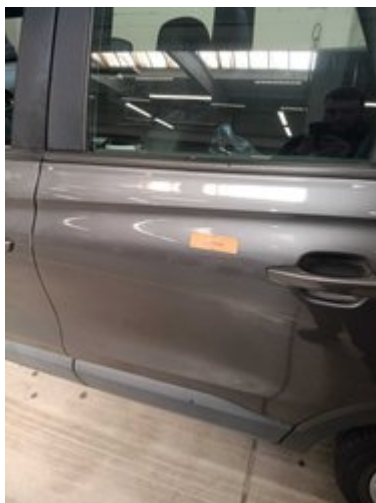
✓ **7. Külg:** Vasak ja Parem Külg - Nähtavad Kahjustused ja Kriimustused

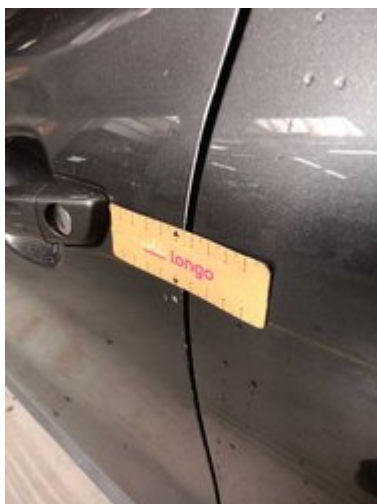
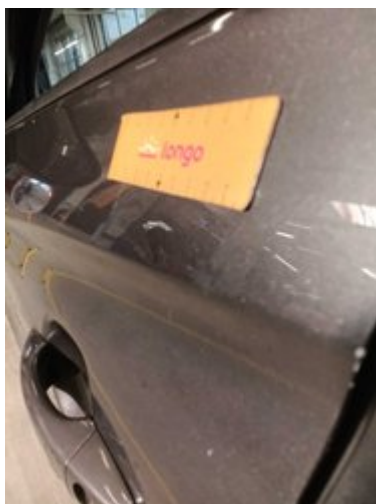
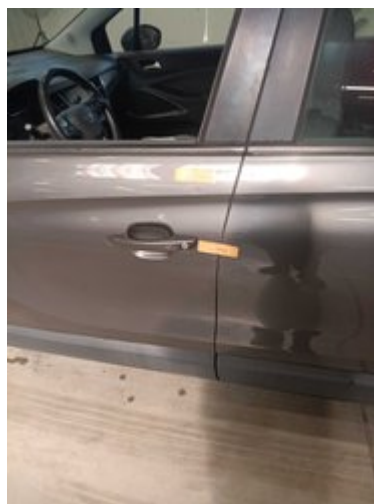
✓ **8. Külg:** Vasak ja Parem Külg - Nähtavad Kahjustused ja Kriimustused

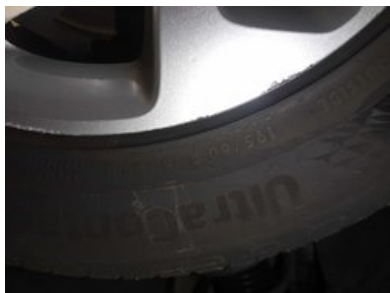
✓ **3. MUU:** Vahetada Rehve

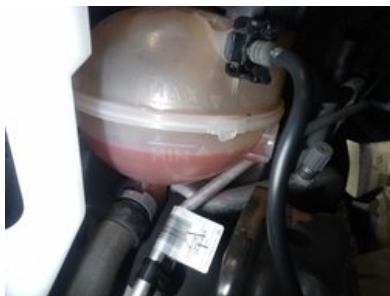
✓ **4. MUU:** Jahutussüsteemi Täitmine

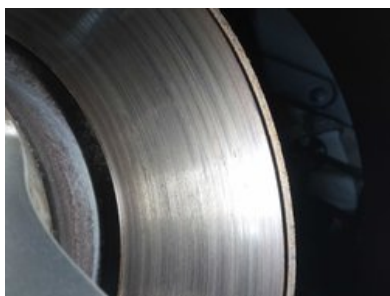
✓ **6. PIDURID:** Esimesed Pidurikettad Mõlemad

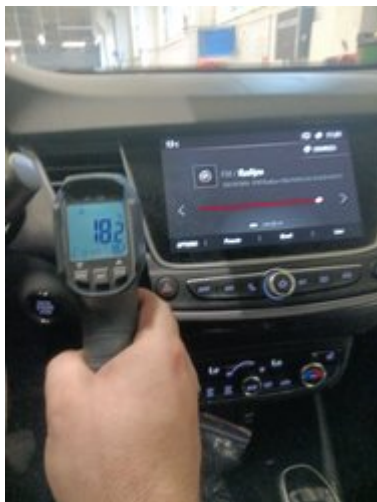
### ✓ 3. Kliimaseadme Mõõtmine
