# Diagnostikaaruanne

## 2023 NISSAN QASHQAI Acenta MHEV

### Diagnostika üksikasjad

### Tuvastatud puuduste kokkuvõte

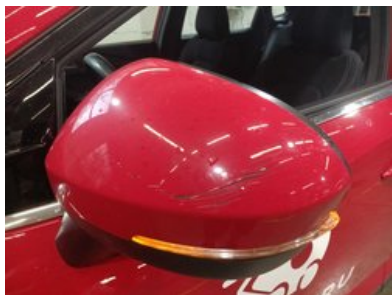
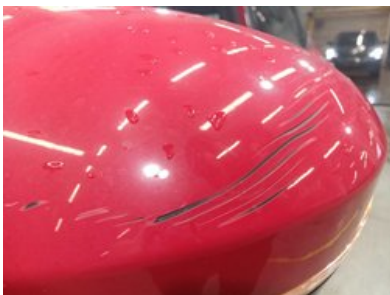
- ✓ **1. Külg:** Välispeeglid - Peeglite Terviklikkus ja Kinnitamine Auto Külge

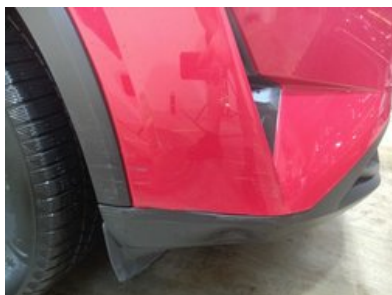
- ✓ **2. Esiosa:** Esistange - Seisukord ja Joondus

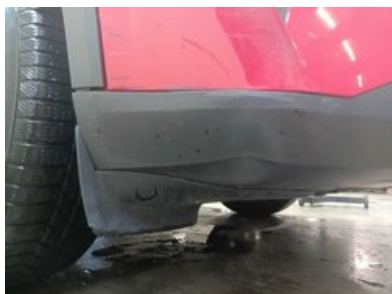
- ✓ **3. Esiosa:** Esistange - Seisukord ja Joondus

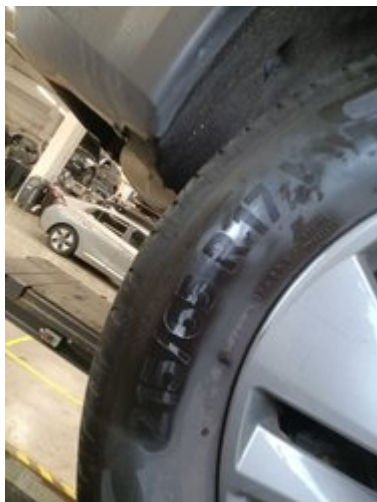
✓ **2. MUU:** Vahetada Rehve

- ✓ 1. Mootoriõli ja Filtri Vahetus
- ✓ 2. Tagumised Piduriklotsid
- ✓ 3. Vahetada Rehve

- 1. Mootoriõli 5.4L
- 2. Õlifilter (OE666/3 (1vnt brok.))
- 3. Õli Äravoolu Korgi Tihend (813.052)
- 4. Tire ROYALBLACK 215/65R17 99H ROYAL SPORT SUMMER (ROYALBLACK 21565 R17 99H ROYAL SPORT)
- 5. Tagumiste Piduriklotside Komplekt (LP3863)

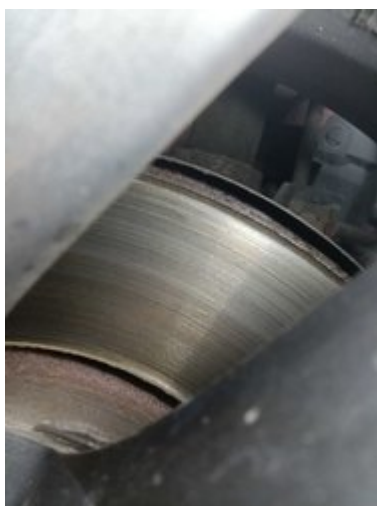
✓ **3. PIDURID:** Esimesed Pidurikettad Mõlemad

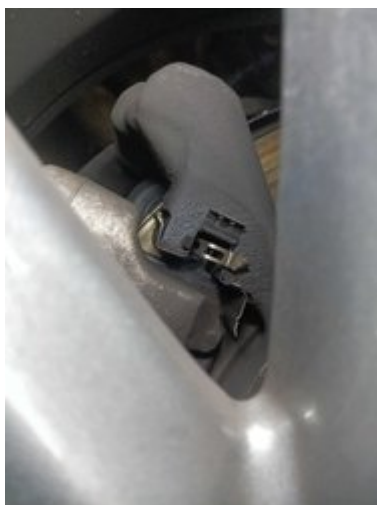
✓ **4. PIDURID:** Tagumised Piduriklotsid (Kõik)

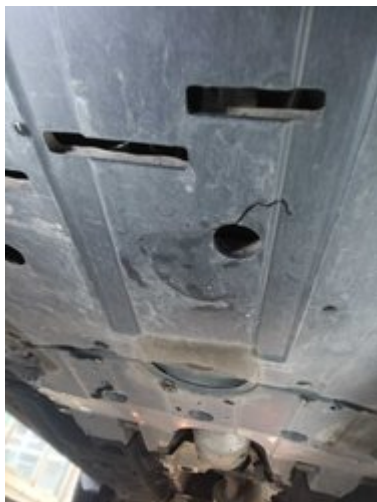
## ✓ 5. KERE - EESOSA: Kahjustus
