# Diagnostikaaruanne

## 2015 OPEL MOKKA Edition

Läbisõit lõpetamise kuupäeval: 145 690 km

Longo poolt läbi viidud põhjaliku diagnostika käigus, 14 puudust olid tuvastatud sõidukis.

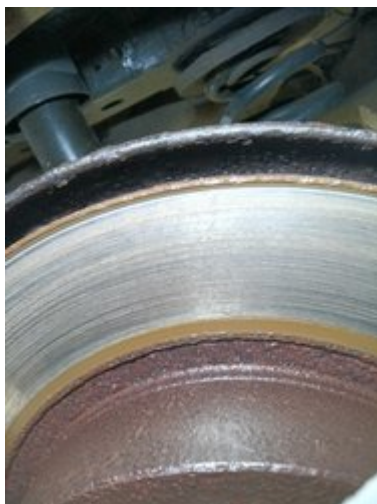
✓ **6. PIDURID:** Tagumine Piduri Ketas (Mõlemad)

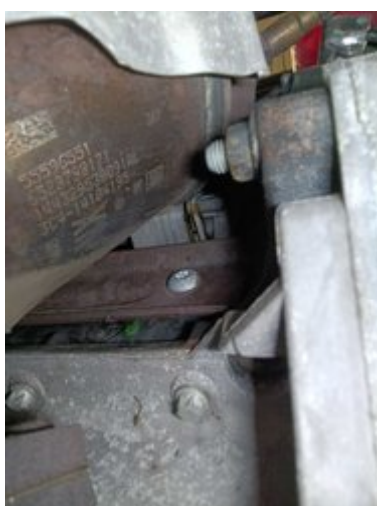
✓ **9. MOOTOR:** Mootoriõli Jahuti

- ✓ 1. Mootoriõli ja Filtri Vahetus
- ✓ 2. Turbokompressori Õli Tagasivoolupakend
- ✓ 3. Solenoidi Ventiid
- ✓ 4. Kompressor
- ✓ 5. Mootori Õlijahuti
- ✓ 6. Laadida Akut
- ✓ 7. Süsteemi Tühjendamine/Täitmine
- ✓ 8. Sisselaskeloa/Klapikaas ja Tihend
