# Diagnostikaaruanne

## 2018 ALFA ROMEO GIULIETTA MultiAir Sup

### Tuvastatud puuduste kokkuvõte

Longo poolt läbi viidud põhjaliku diagnostika käigus, 15 puudust olid tuvastatud sõidukis.

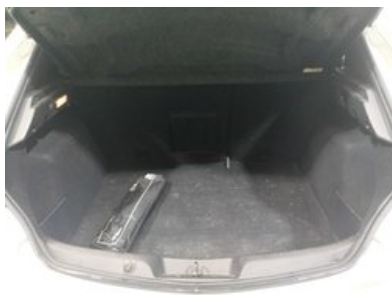
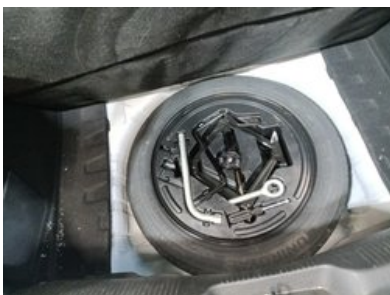
✓ **4. Salong:** Tarvikud - Toimimine ja Seisukord

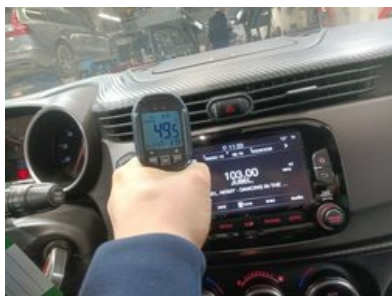
✓ **5. Salong:** Tarvikud - Toimimine ja Seisukord

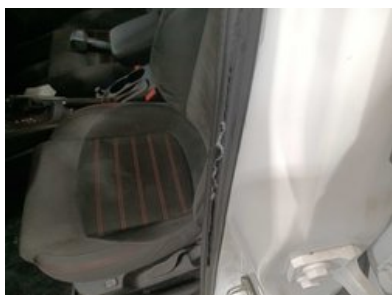
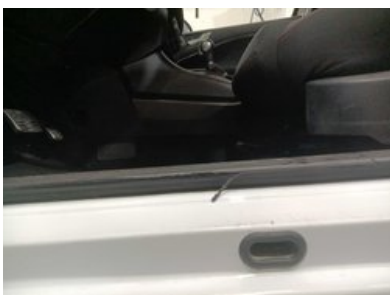
✓ **6. Uksed:** Uste Kummitihendid

- ✓ 1. Vaheta Ukse Kummitihend

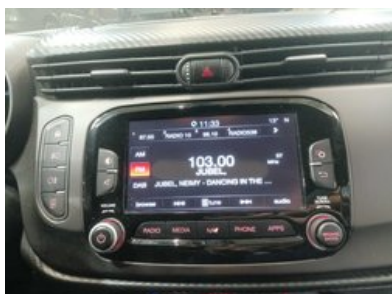
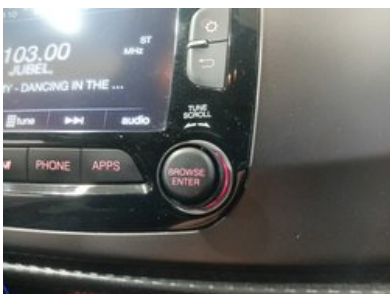
✓ **7. Toiming:** Navigatsiooni- ja raadiosüsteem - Toimimine

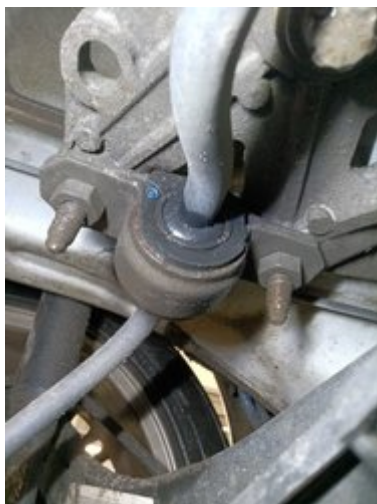
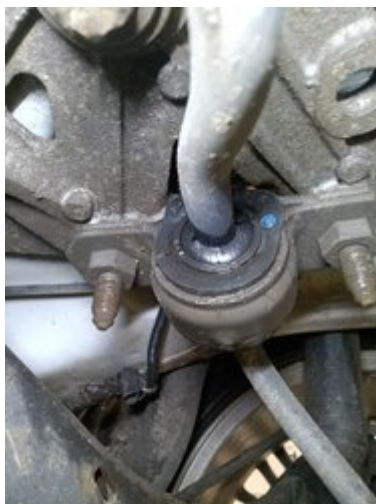
✓ **8. VEDRUSTUS:** Stabilisaator
