# Diagnostikaaruanne

## 2016 PEUGEOT 2008 Allure

### Tuvastatud puuduste kokkuvõte

Longo poolt läbi viidud põhjaliku diagnostika käigus, 7 puudust olid tuvastatud sõidukis.

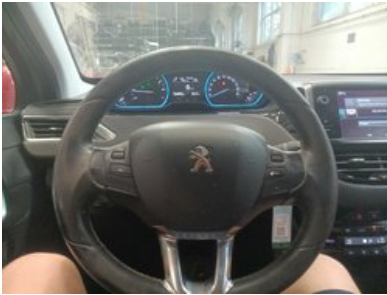
- ✓ **1. Esiosa:** Rool - Seisukord

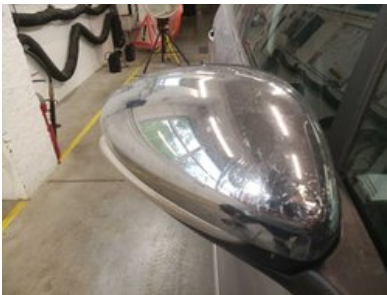
- ✓ **1. Külg:** Välispeeglid - Peeglite Terviklikkus ja Kinnitamine Auto Külge

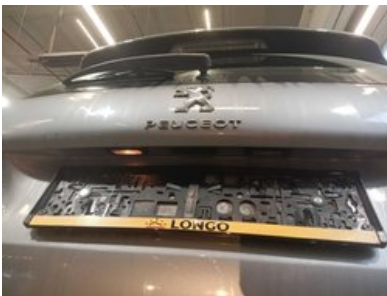
- ✓ **2. Tuled:** Lambipirnid

- ✓ 1. Mootoriõli ja Filtri Vahetus
- ✓ 2. Numbrimärgi Valgustuse Pirnide Vahetus
- ✓ 3. Vahetada Rehve

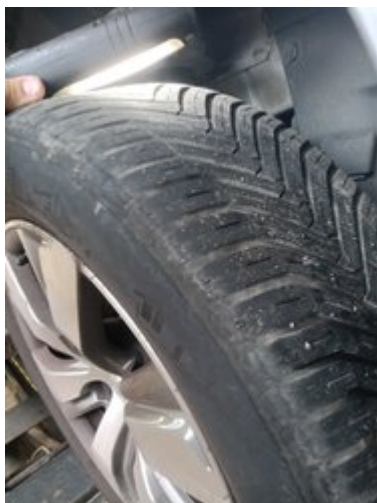
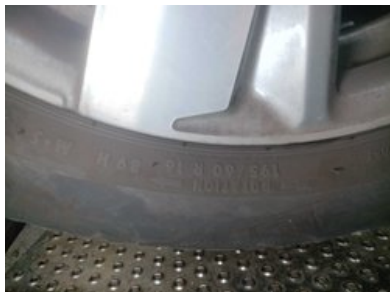
✓ **2. MUU:** Vahetada Rehve

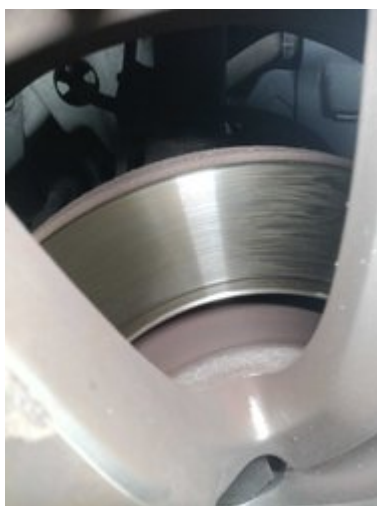
✓ **3. PIDURID:** Esimesed Pidurikettad Mõlemad

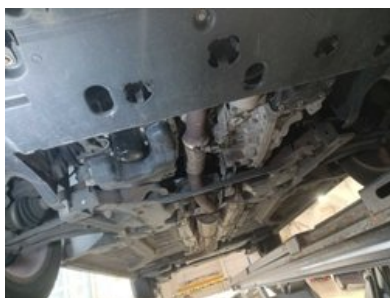
✓ **4. KERE - EESOSA:** Puuduv Mootori Kate
