Diagnostikaaruanne

2015 OPEL MOKKA Cosmo

Tuvastatud puuduste kokkuvõte

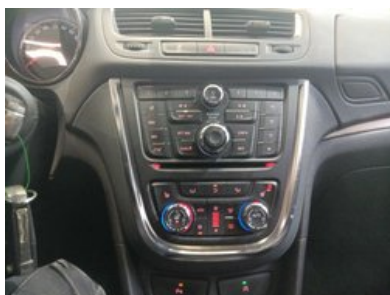
- ✔ **1. Esiosa:** Katted ja liistud - Seisukord

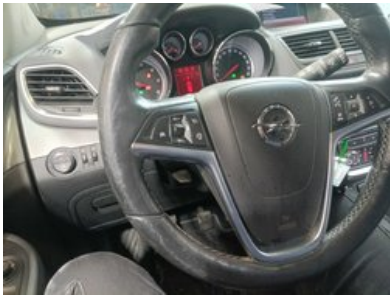
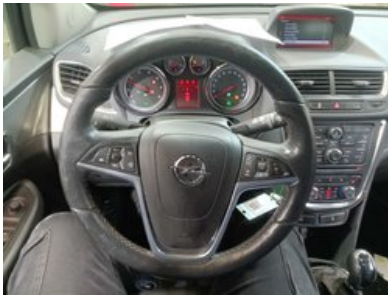
✓ **2. Esiosa:** Rool - Seisukord

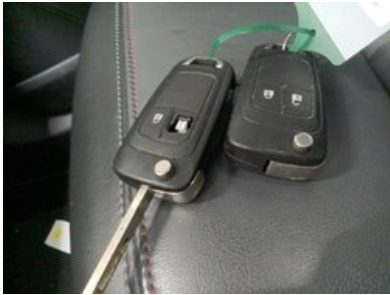
✓ **3. Salong:** Tarvikud - Toimimine ja Seisukord

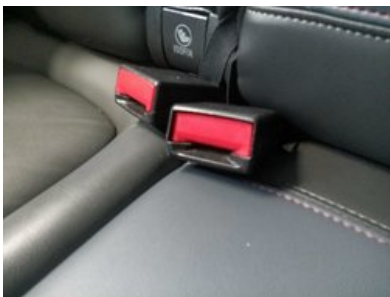
✓ **4. Istmed:** Turvavööd - Toimimine ja lukustusmehhanism

- ✓ 1. Vaheta Turvavöösid / Kinnitusi

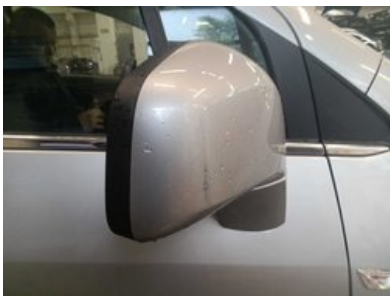
✓ **1. Külg:** Välispeeglid - Peeglite Terviklikkus ja Kinnitamine Auto Külge

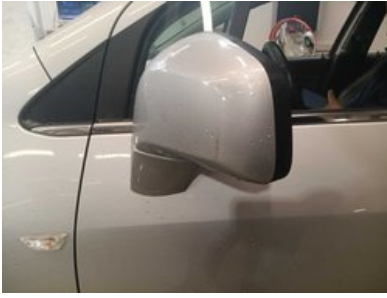
✓ **2. Külg:** Välispeeglid - Peeglite Terviklikkus ja Kinnitamine Auto Külge

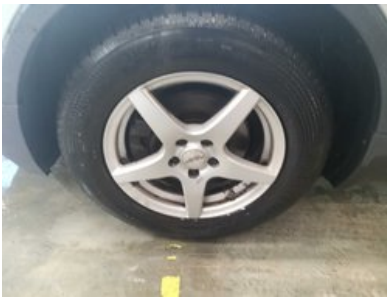
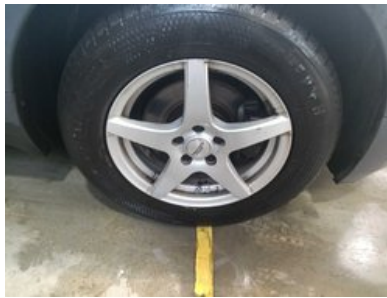
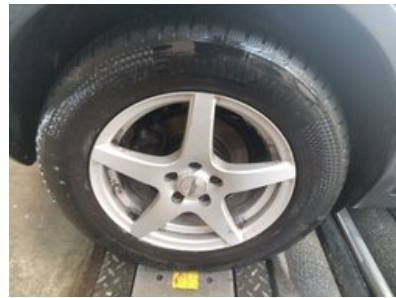
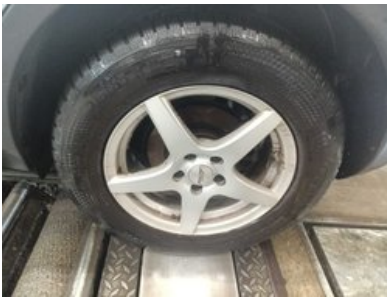
✓ **3. Külg:** Veljed - Seisukord

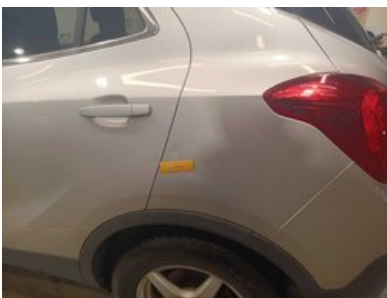
✓ **4. Külg:** Vasak ja Parem Külg - Nähtavad Kahjustused ja Kriimustused

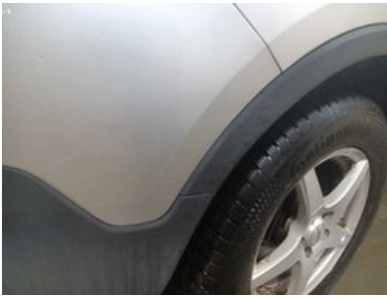
✓ **5. Muu:** Täiendavad Poleerimistööd

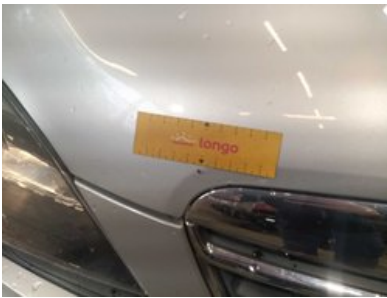
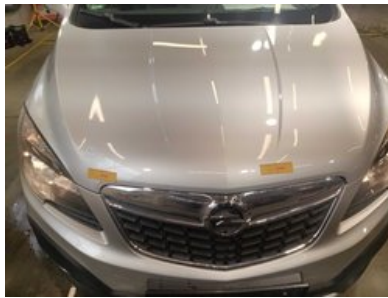
✓ **6. Esiosa:** Kapott - Nähtavad Kahjustused

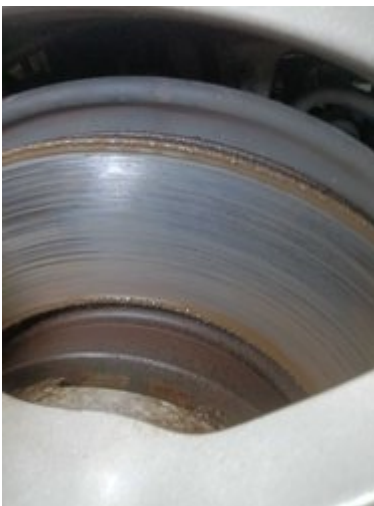
✓ **1. PIDURID:** Esimesed Pidurikettad Mõlemad

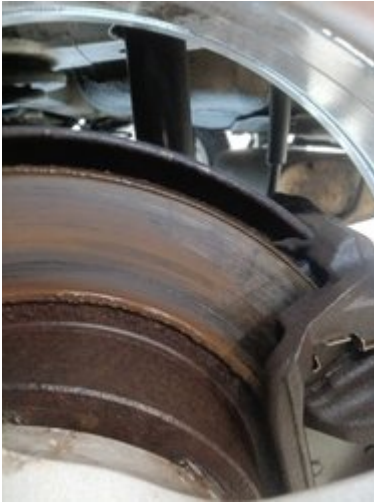
✓ **2. PIDURID:** Tagumine Piduri Ketas (Mõlemad)

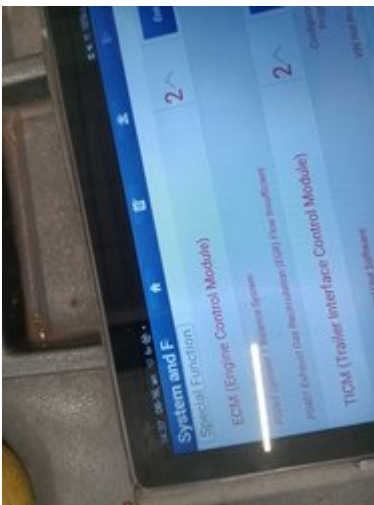
✓ **4. HEITGAASISÜSTEEM:** Heitgaasi Retsirkulatsiooni (EGR) Klapp

- ✓ 1. Heitgaasi Tagasiside (EGR) Klapp
- ✓ 2. Süstikud (kõik)
- ✓ 3. Mootoriõli ja Filtri Vahetus
