# Diagnostikaaruanne

## 2019 PEUGEOT 2008 Allure

### Diagnostika üksikasjad

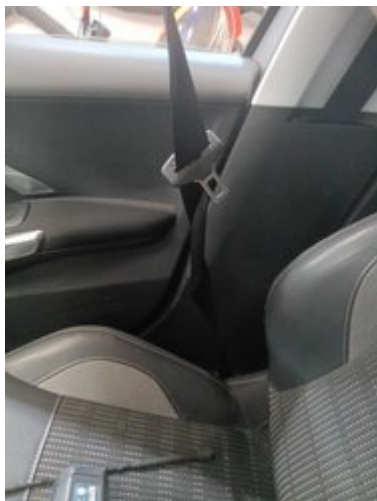
### ✓ 1. Istmed: Turvavööd - Toimimine ja lukustusmehhanism

- ✓ 1. Vaheta Tuled Auto Küljel
- ✓ 2. Vaheta Turvavöösid / Kinnitusi

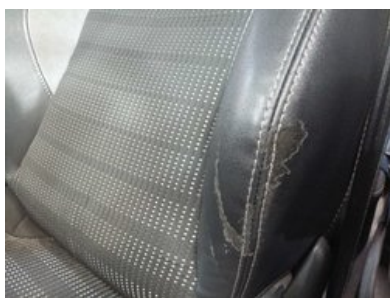
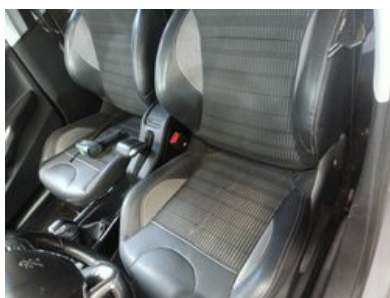
### ✓ 2. Istmed: Kõik Istmed - Seisukord

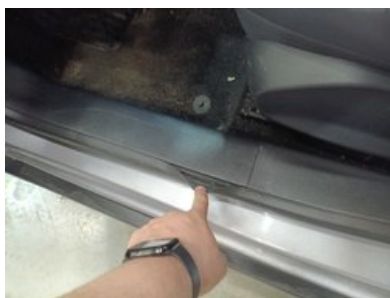
### ✓ 3. Uksed: Uste Kummitihendid

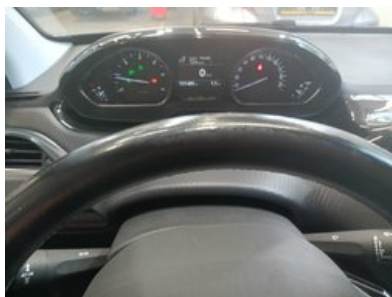
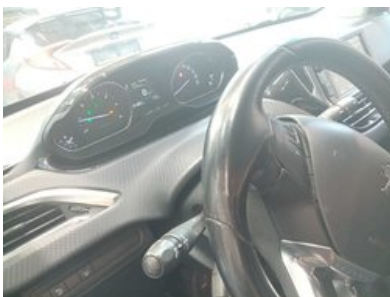
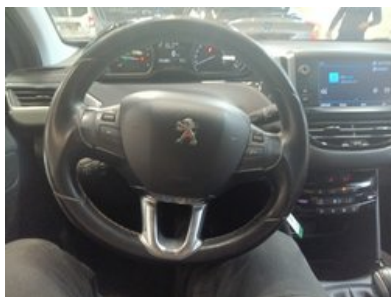
✓ **4. Esiosa:** Rool - Seisukord

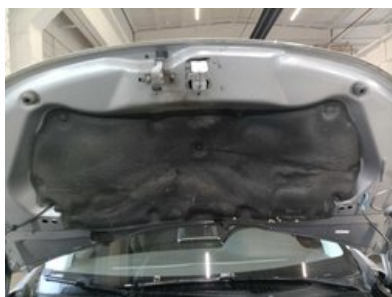
✓ **1. Esiosa:** Kapoti Heliisolatsioon - Seisukord

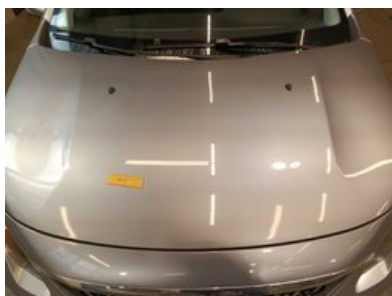
✓ **2. Esiosa:** Kapott - Nähtavad Kahjustused

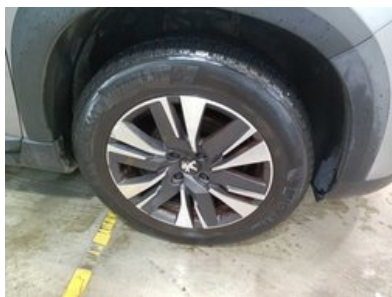
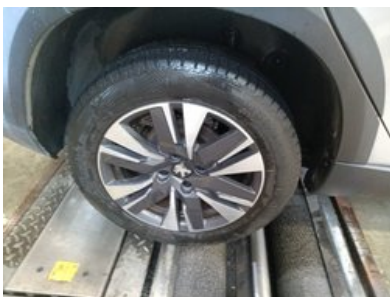
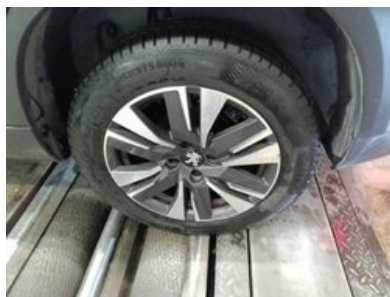
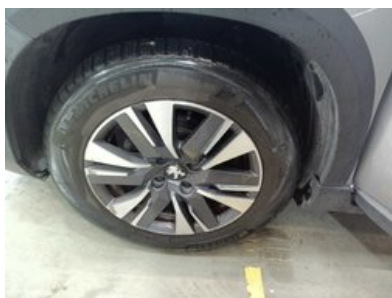
✓ **3. Külg:** Veljed - Seisukord

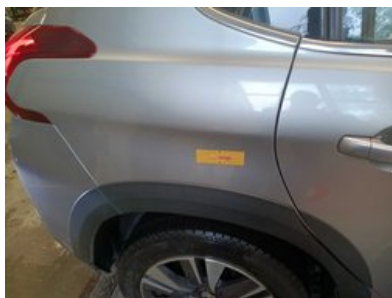
✓ **4. Külg:** Vasak ja Parem Külg - Nähtavad Kahjustused ja Kriimustused

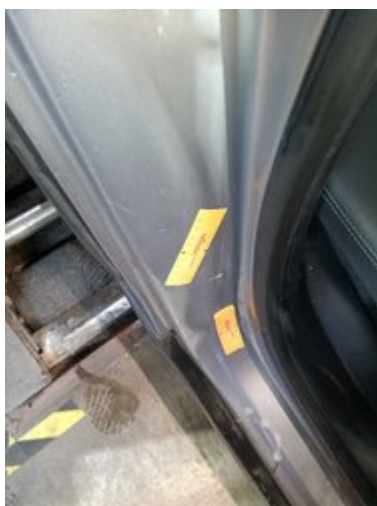
✓ **5. Külg:** Vasak ja Parem Külg - Nähtavad Kahjustused ja Kriimustused

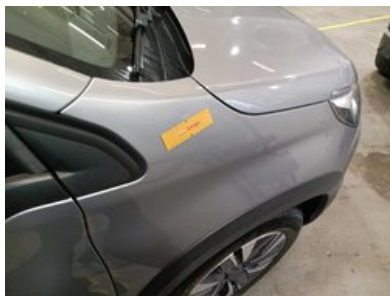
✓ **6. Külg:** Vasak ja Parem Külg - Nähtavad Kahjustused ja Kriimustused

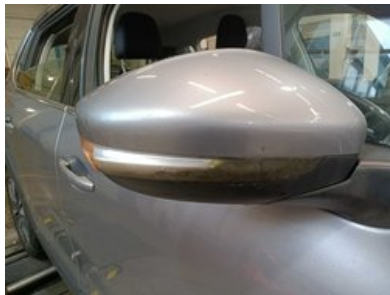
✓ **7. Tuled:** Auto Küljetuled - Toimimine, Kahjustused ja Värv

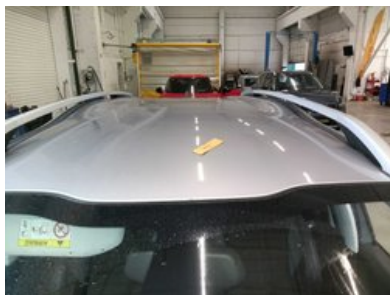
✓ **8. Muu:** Katus - Nähtavad kahjustused (nt rahekahjustused)

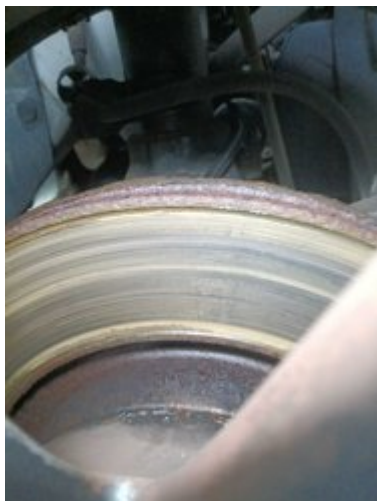
### ✓ 1. PIDURID: Esimesed Pidurikettad Mõlemad

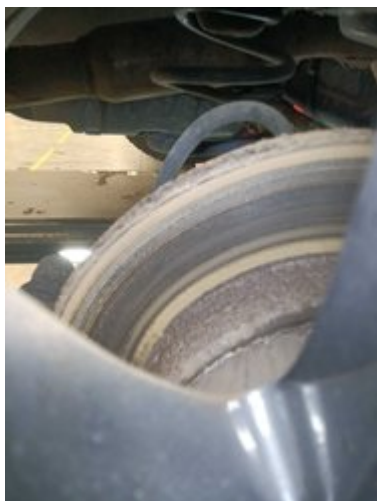
### ✓ 2. PIDURID: Tagumine Piduri Ketas (Mõlemad)

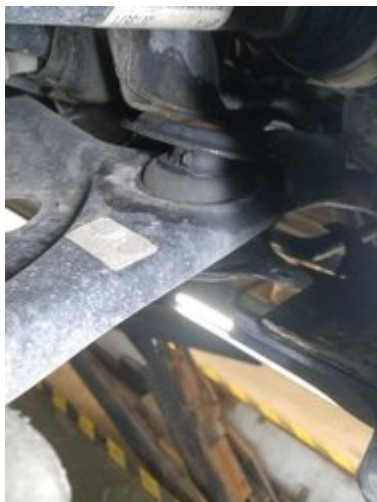
### ✓ 3. VEDRUSTUS: Vedrustuse Alumine Õlg Mõlemad
