# Diagnostikaaruanne

## 2019 MERCEDES BENZ E220 Avantgarde

Longo poolt läbi viidud põhjaliku diagnostika käigus, 11 puudust olid tuvastatud sõidukis.

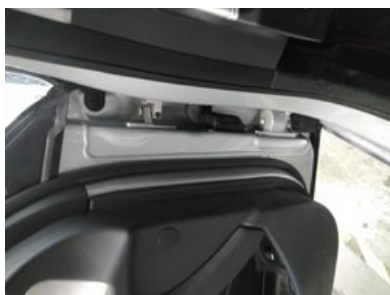
- ✔ **1. Uksed:** Kõik Neli Ust - Avamine, Sulgemine ja Käepideme Toimimine

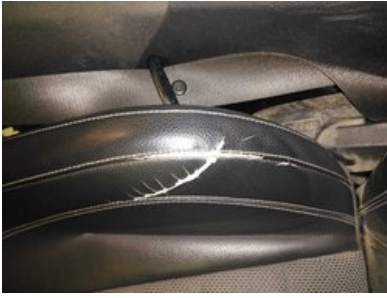
✓ **2. Istmed:** Kõik Istmed - Seisukord

- ✓ 1. Õmble Eesmine Iste
- ✓ 2. Vaheta Amortisaator

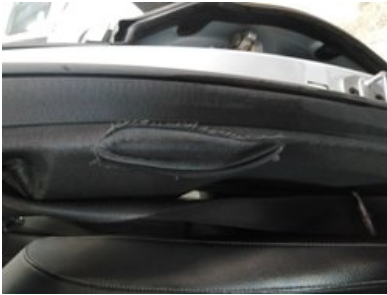
✓ **3. Salong:** Katted ja liistud - Seisukord

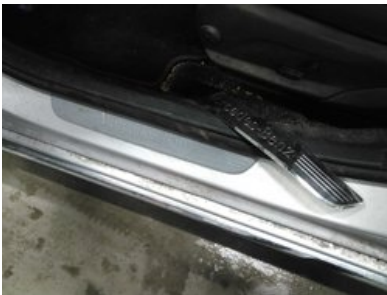
✓ **4. Salong:** Katted ja liistud - Seisukord

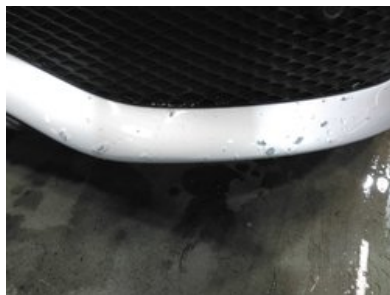
### ✓ 1. Esiosa: Esistange - Seisukord ja Joondus

- ✓ 1. Esipõrkekaitse Värvimine
- ✓ 2. Lävepakendi Embleem Puudub

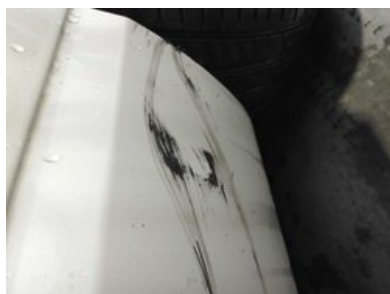
### ✓ 3. Tagaosa: Tagumine stange - Seisukord ja joondus

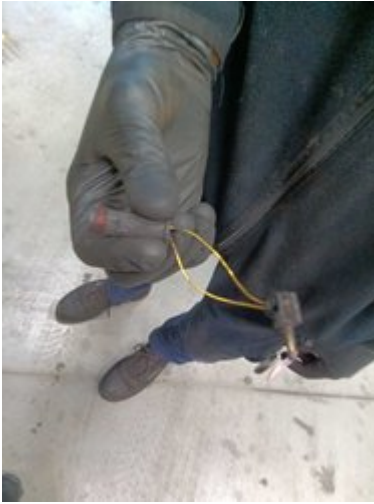
✓ **4. MUU:** Piduriklotsi Andur

- ✓ 1. Mootoriõli
- ✓ 2. Esimesed Pidurid
- ✓ 3. Tagumine Pidur
- ✓ 4. Piduriklotsi Andur

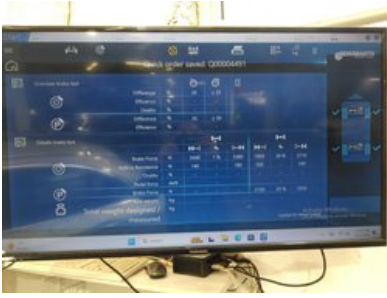
### ✓ 3. Piduristendi Tulemused

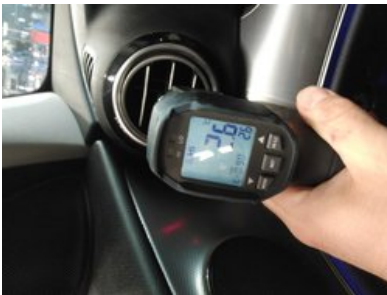
### ✓ 5. Kliimaseadme Mõõtmine
