# Diagnostikaaruanne

## 2018 SKODA OCTAVIA Style

Longo poolt läbi viidud põhjaliku diagnostika käigus, 14 puudust olid tuvastatud sõidukis.

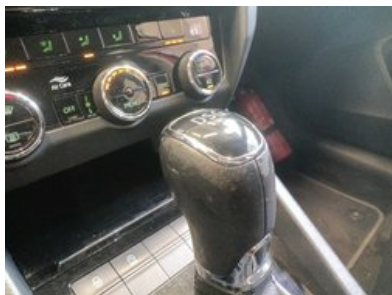
- ✓ **1. Salong:** Käigukang Katik ja Käigukang Nupp - Seisukord

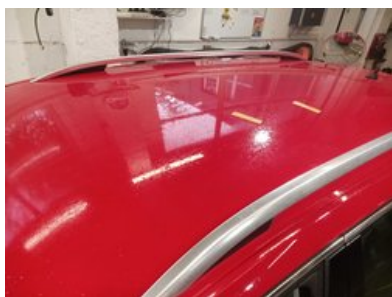
- ✓ **1. Muu:** Katus - Nähtavad kahjustused (nt rahekahjustused)

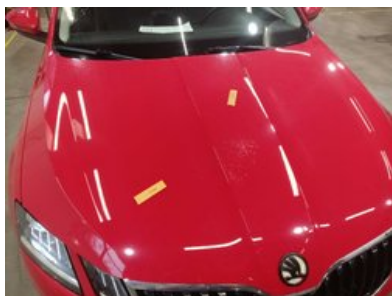
- ✓ **3. Esiosa:** Kapott - Nähtavad Kahjustused

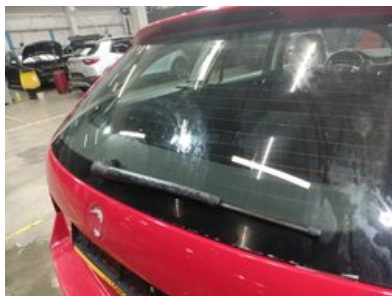
✓ **4. Tagaosa:** Tagaklaasi terviklikkus

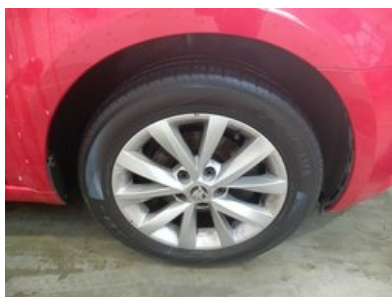
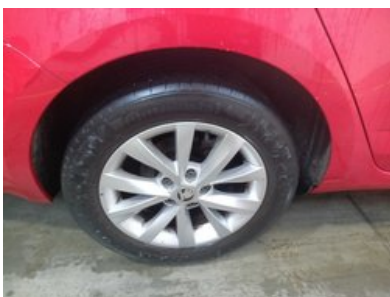
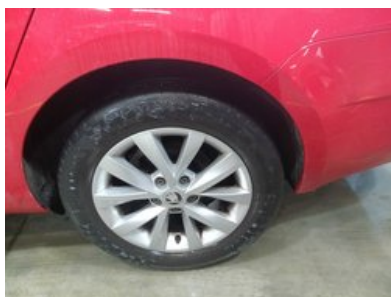
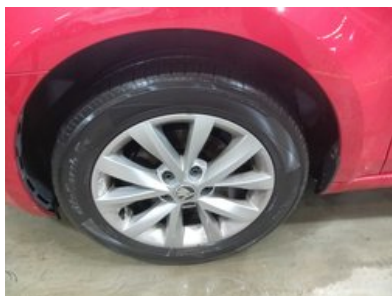
✓ **5. Külg:** Veljed - Seisukord

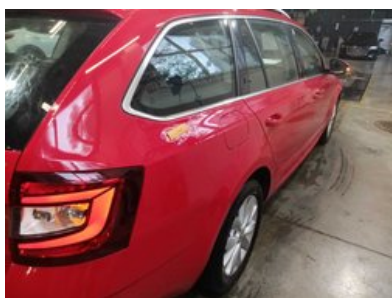
✓ **6. Külg:** Vasak ja Parem Külg - Nähtavad Kahjustused ja Kriimustused

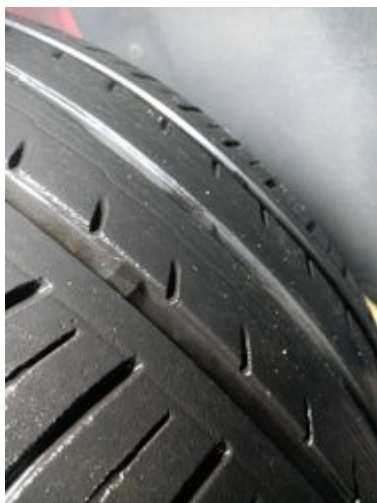
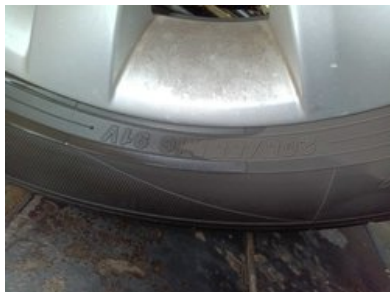
✓ **2. MUU:** Vahetada Rehve

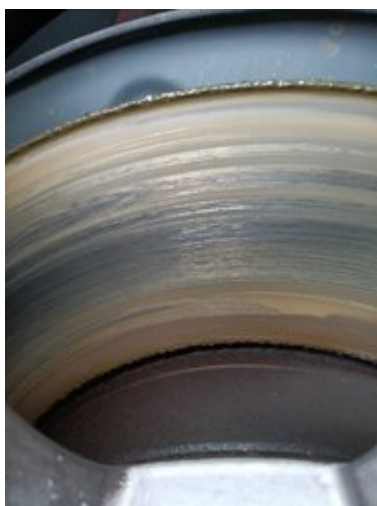
✓ **3. PIDURID:** Esimesed Pidurikettad Mõlemad

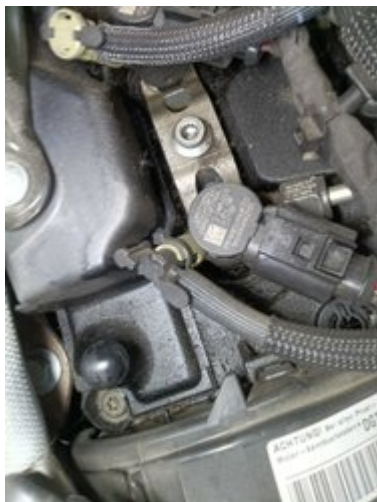
✓ **5. MOOTOR:** Kammelvälli Klapikate ja Tihend

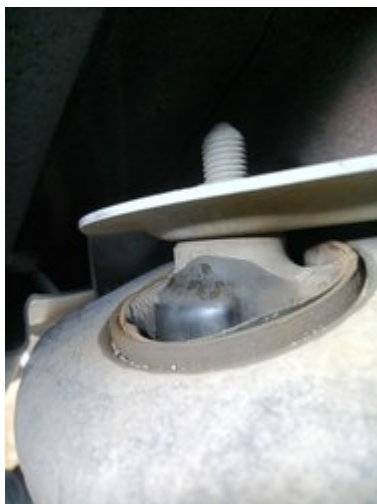
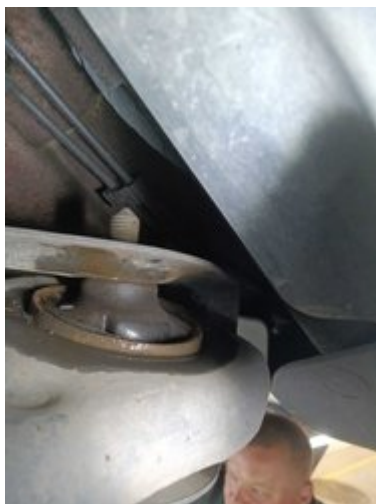
✓ **7. VEDRUSTUS:** Vedrustuse Alumise Õla Puksid Mõlemad
