# Diagnostikaaruanne

## 2020 MERCEDES BENZ A180 Business Solution

### Diagnostika üksikasjad

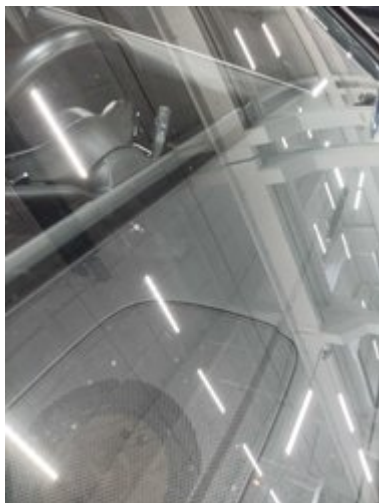
- ✓ **1. Esiosa:** Esiklaasi terviklikkus - puuduvad tehnöölevaatust välistavad kahjustused

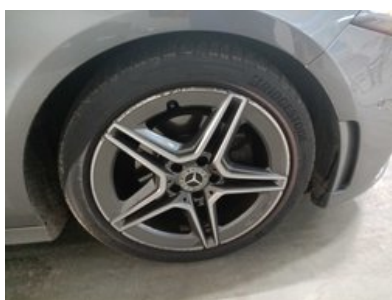
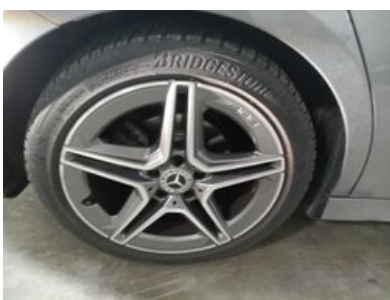
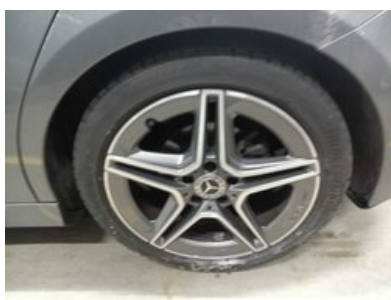
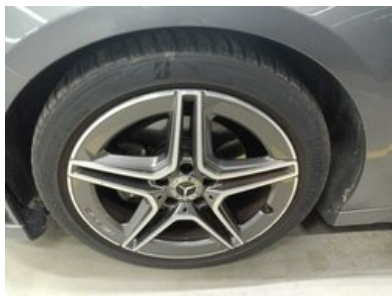
- ✓ **3. Külg:** Veljed - Seisukord
