# Diagnostikaaruanne

## 2021 SUBARU FORESTER Comfort

### Diagnostika üksikasjad

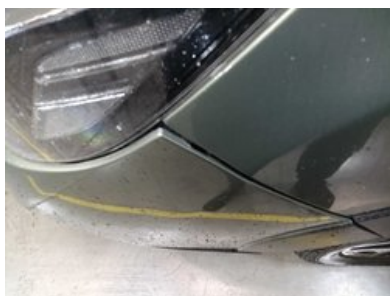
### ✓ 1. Esiosa: Esistange - Seisukord ja Joondus

- ✓ 1. Esipuskuri Remont

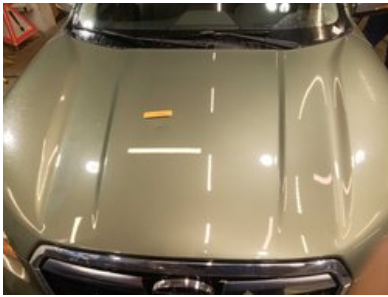
✓ **2. Esiosa:** Kapott - Nähtavad Kahjustused

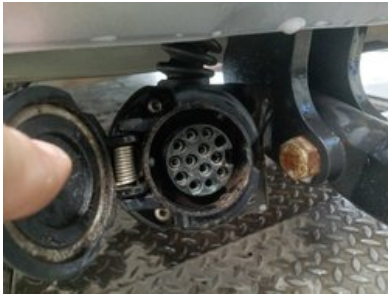
✓ **3. Tagaosa:** Kärakonks (Kinnitus, eemaldamismehhanism, välise valgustuse pistik, pistiku paksus)

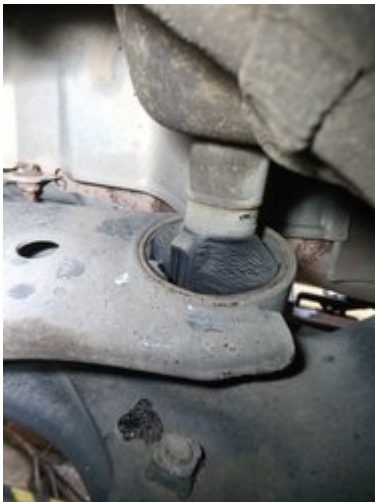
✓ **2. VEDRUSTUS:** Vedrustuse Alumine Õlg Mõlemad

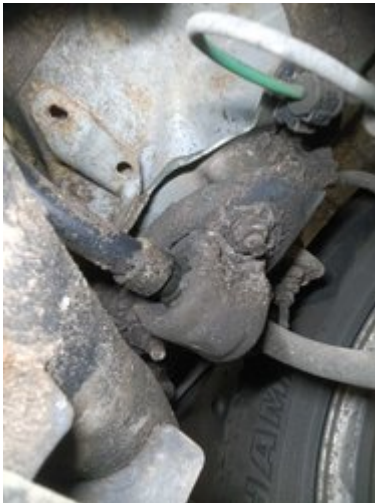
### ✓ 3. VEDRUSTUS: Stabilisaator

- ✓ 1. Stabilisaatori Vars
- ✓ 2. Puhasta Pesa
- ✓ 3. Mootoriõli ja Filtri Vahetus
