# Diagnostikaaruanne

## 2014 VOLKSWAGEN GOLF 7 Highline

### Tuvastatud puuduste kokkuvõte

Longo poolt läbi viidud põhjaliku diagnostika käigus, 7 puudust olid tuvastatud sõidukis.

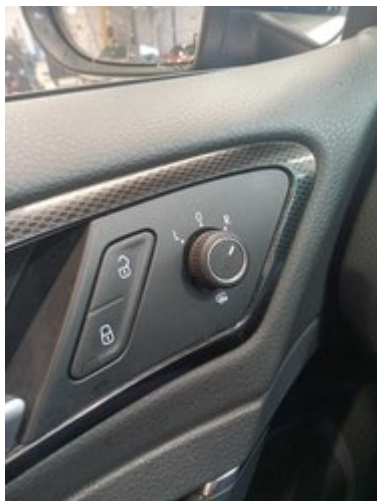
- ✓ **1. Uksed:** Välised Küljepeeglid - Elektrooniline Juhtimine, Kokkuklappimine ja Reguleerimine

- ✓ 1. Remondita Elektroonilised Peeglijuhtimised
- ✓ 2. Mootoriõli ja Filtri Vahetus
- ✓ 3. Tagumised Piduriklotsid

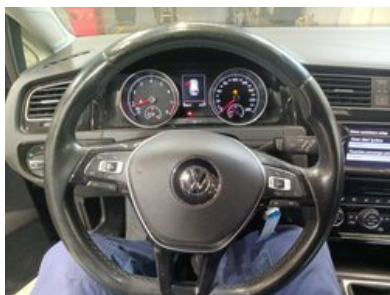
- ✓ **2. Esiosa:** Rool - Seisukord

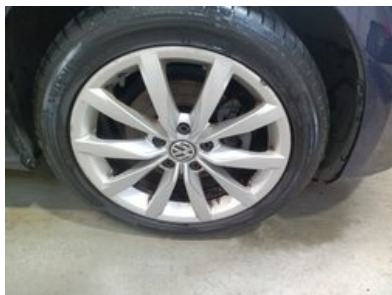
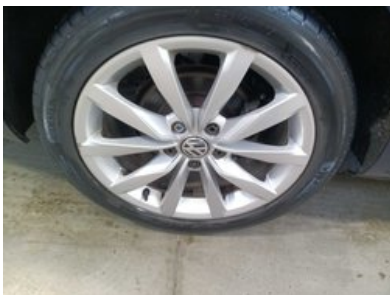
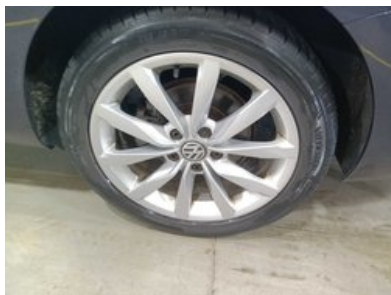
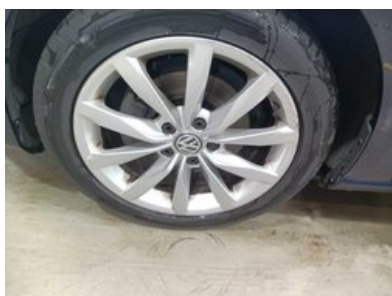
### ✓ 1. Külg: Veljed - Seisukord

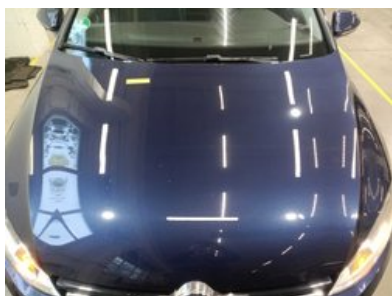
### ✓ 2. Esiosa: Kapott - Nähtavad Kahjustused

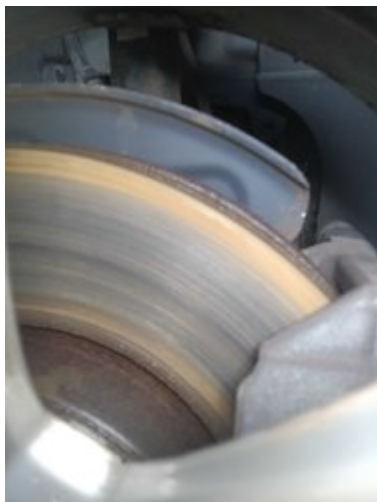
✓ **2. PIDURID:** Esimesed Pidurikettad Mõlemad

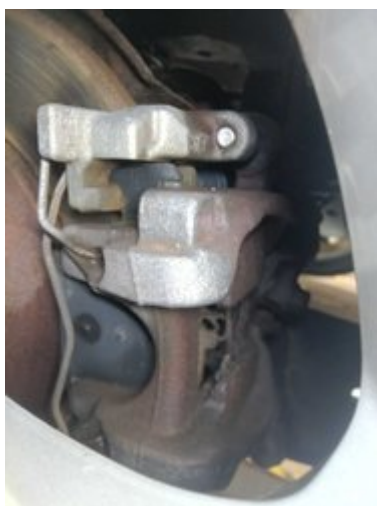
✓ **3. PIDURID:** Tagumised Piduriklotsid (Kõik)
