# Diagnostikaaruanne

## 2021 TOYOTA COROLLA Business Plus

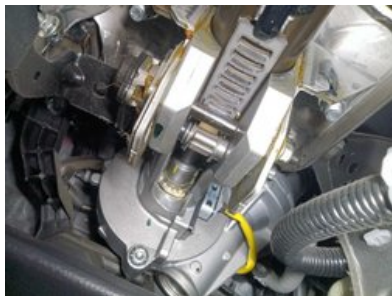
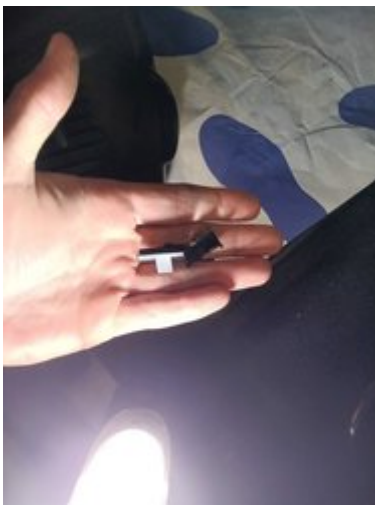
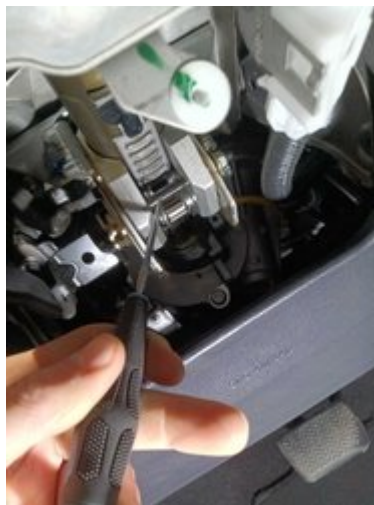
### ✓ 1. Esiosa: Rool - Seisukord

- ✓ 1. Muu: Rooliratta Reguleerimise Remont

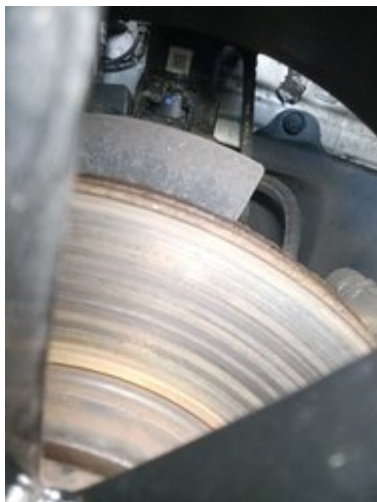
## ✓ 2. PIDURID: Esimesed Pidurikettad Mõlemad

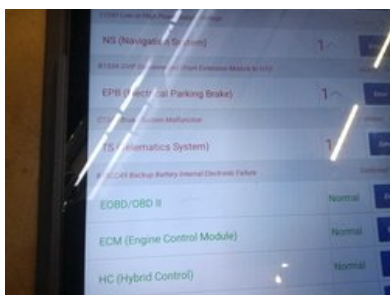
## ✓ 3. ÜLDINE ELEKTER: Varutoiteallikas
