# Diagnostikaaruanne

## 2019 TOYOTA C-HR None

Läbisõit lõpetamise kuupäeval: 76 165 km

Longo poolt läbi viidud põhjaliku diagnostika käigus, 2 puudust olid tuvastatud sõidukis.

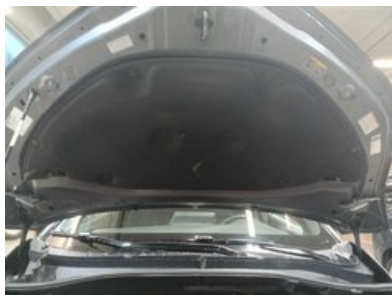
- ✓ **1. Esiosa:** Kapoti Heliisolatsioon - Seisukord
