# Diagnostikaaruanne

## 2015 VOLVO V60 Summum

### Diagnostika üksikasjad

### Tuvastatud puuduste kokkuvõte

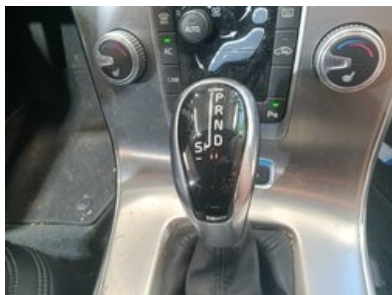
- ✓ **1. Salong:** Käigukang Katik ja Käigukang Nupp - Seisukord

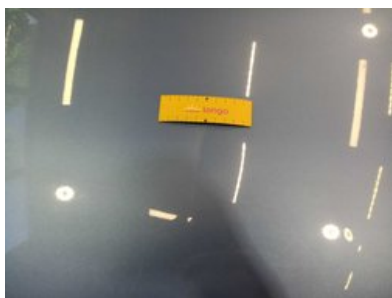
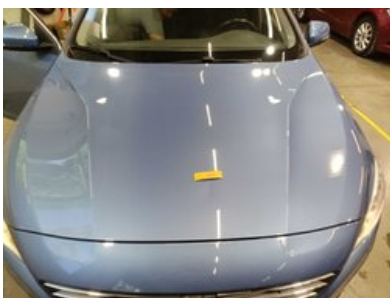
- ✓ **1. Esiosa:** Kapott - Nähtavad Kahjustused

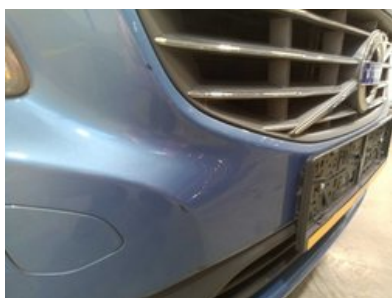
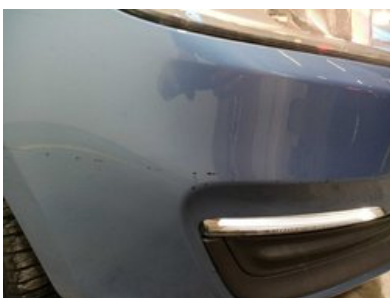
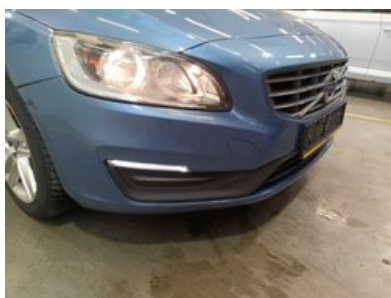
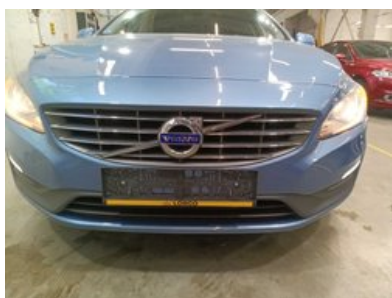
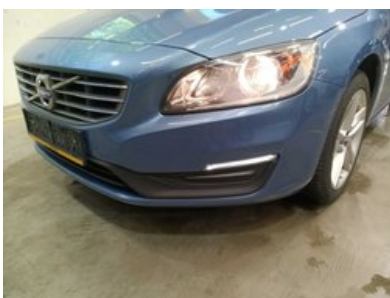
- ✓ **2. Esiosa:** Esistange - Seisukord ja Joondus

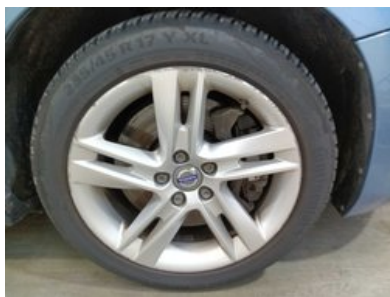
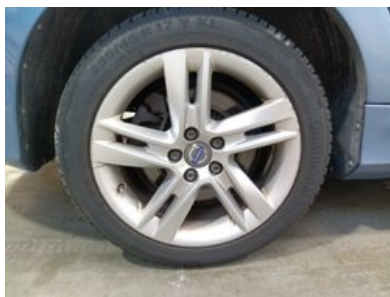
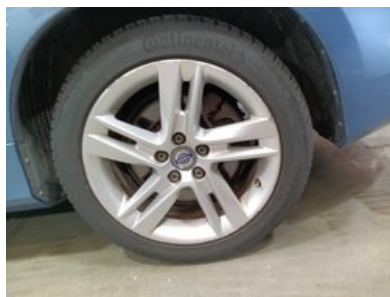
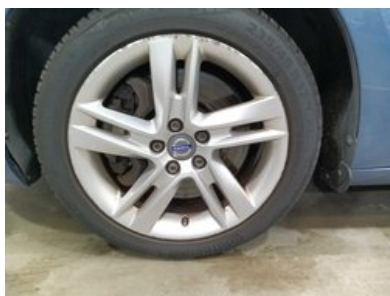
✓ **3. Külg:** Veljed - Seisukord

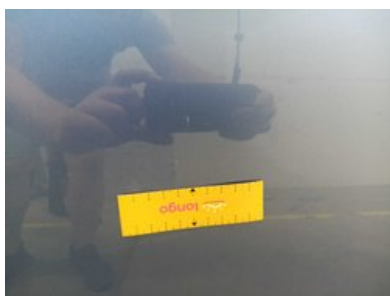
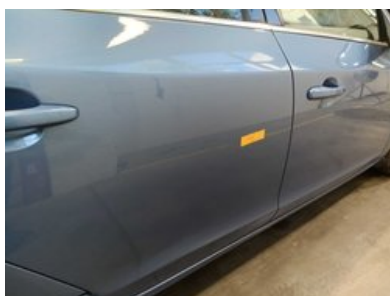
✓ **4. Külg:** Vasak ja Parem Külg - Nähtavad Kahjustused ja Kriimustused

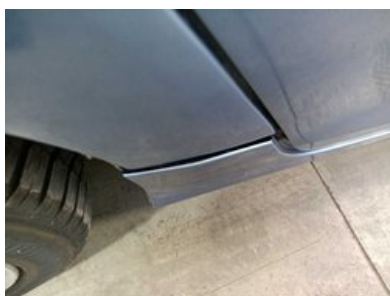
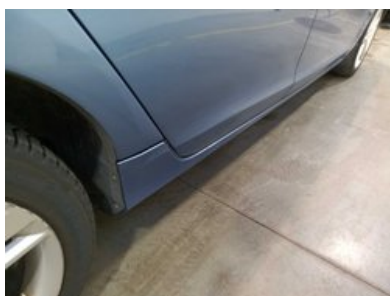
✓ **5. Külg:** Vasak ja Parem Külg - Nähtavad Kahjustused ja Kriimustused

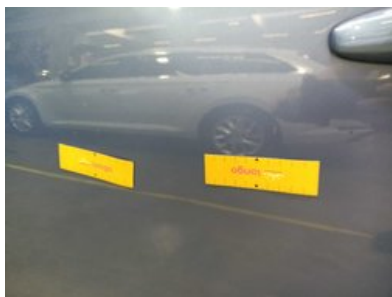
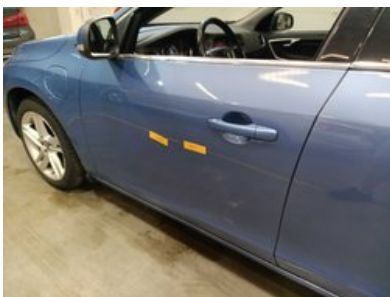
✓ **6. Külg:** Vasak ja Parem Külg - Nähtavad Kahjustused ja Kriimustused

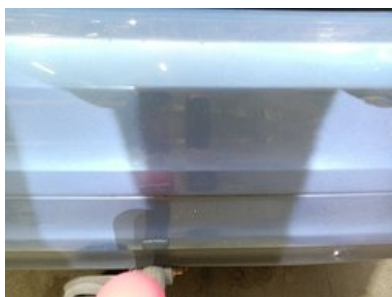
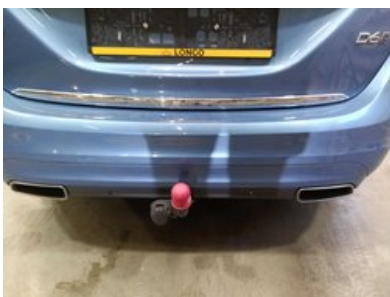
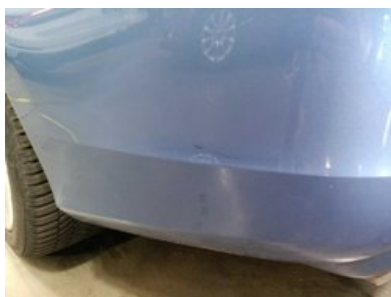
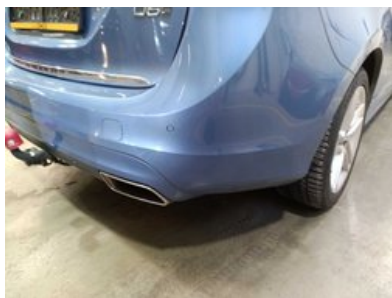
✓ **7. Tagaosa:** Tagumine stange - Seisukord ja joondus

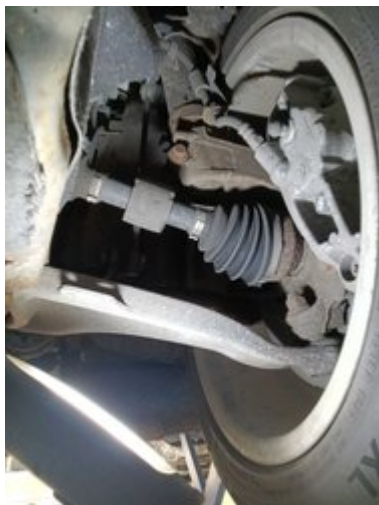
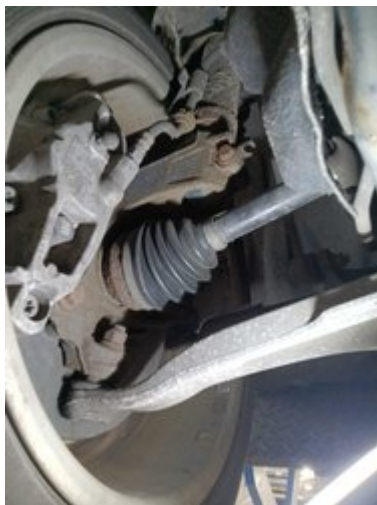
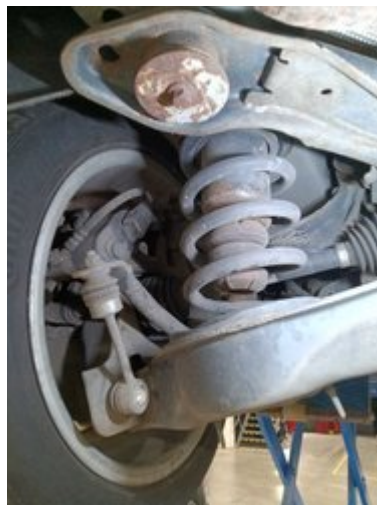
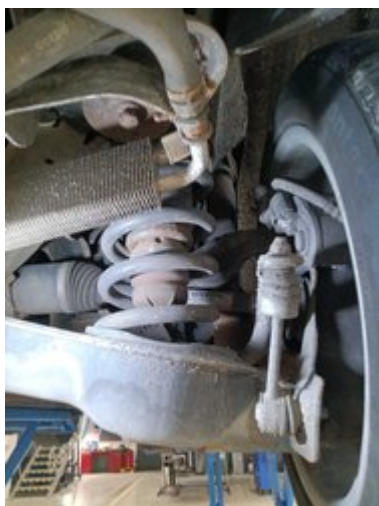
### ✓ 1. VEDRUSTUS: Veermiku seisukord

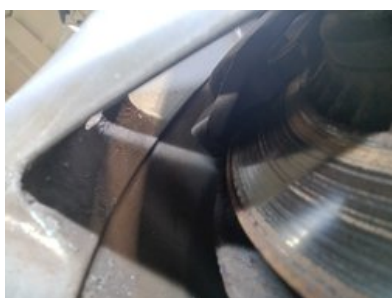
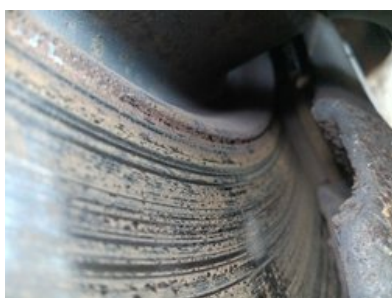
### ✓ 2. PIDURID: Ketasid ja Padjad
