# Diagnostikaaruanne

## 2017 PEUGEOT 5008 GT-Line

### Tuvastatud puuduste kokkuvõte

Longo poolt läbi viidud põhjaliku diagnostika käigus, 13 puudust olid tuvastatud sõidukis.

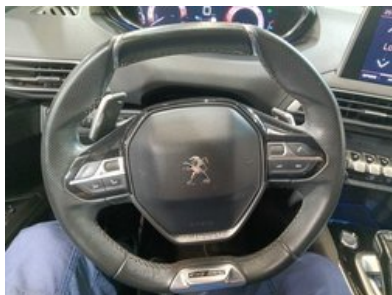
### ✓ 1. Esiosa: Rool - Seisukord

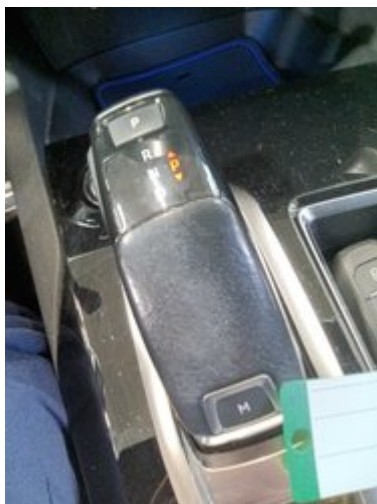
### ✓ 2. Salong: Käigukang Katik ja Käigukang Nupp - Seisukord

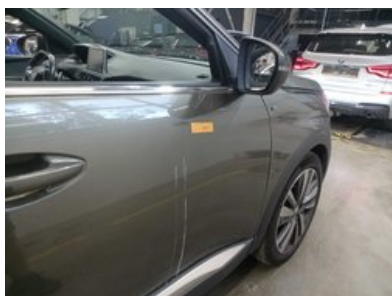
### ✓ 1. Külg: Vasak ja Parem Külg - Nähtavad Kahjustused ja Kriimustused

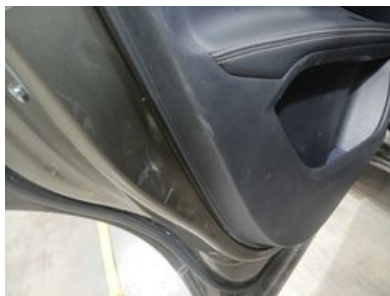
✓ **2. Külg:** Vasak ja Parem Külg - Nähtavad Kahjustused ja Kriimustused

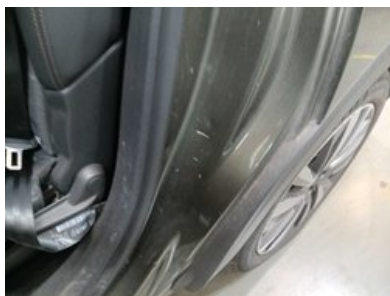
✓ **3. Külg:** Vasak ja Parem Külg - Nähtavad Kahjustused ja Kriimustused

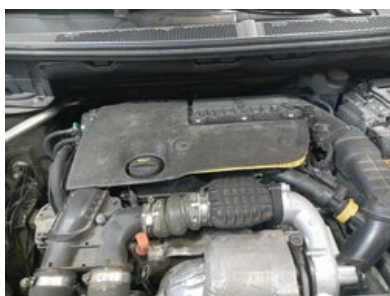
✓ **4. Esiosa:** Mootorikatte Terviklikkus

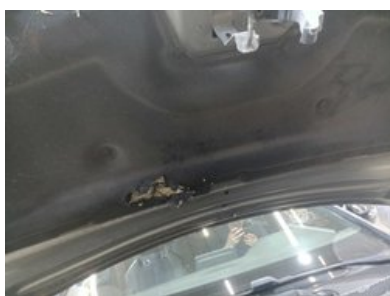
✓ **5. Esiosa:** Kapoti Heliisolatsioon - Seisukord

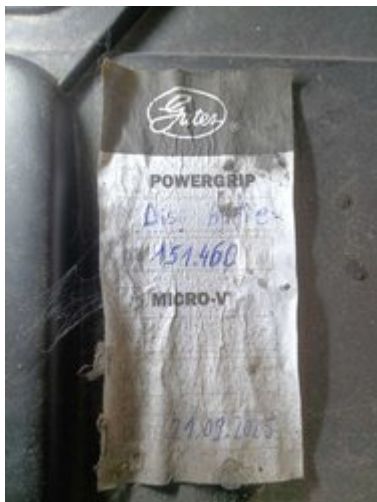
✓ **2. MOOTOR:** Sidurivõlli Ajamrihm

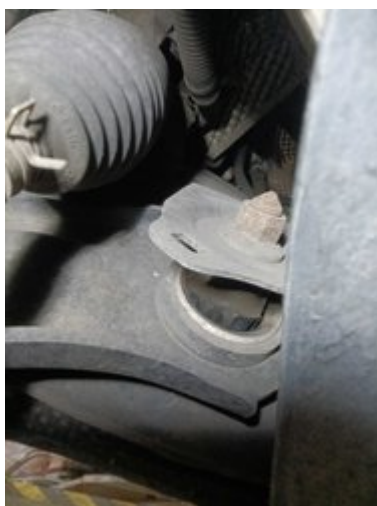
✓ **3. VEDRUSTUS:** Vedrustuse Alumise Õla Puksid Mõlemad

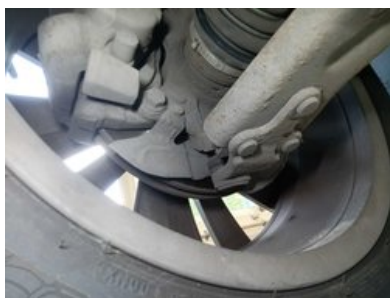
✓ **4. VEDRUSTUS:** Kuuliiges Alumine

- ✓ 1. Liigespolt - Alumine
- ✓ 2. Mootoriõli ja Filtri Vahetus

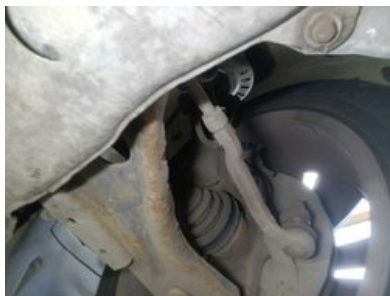
✓ **6. ROOL:** Roolivarras
