# Diagnostikaaruanne

## 2019 PEUGEOT 5008 Premium

### Tuvastatud puuduste kokkuvõte

Longo poolt läbi viidud põhjaliku diagnostika käigus, 12 puudust olid tuvastatud sõidukis.

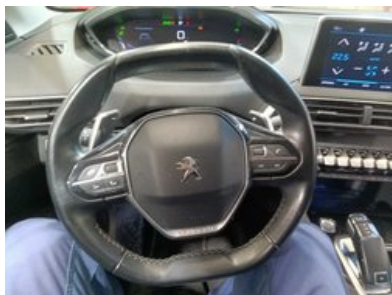
### ✓ 1. Esiosa: Rool - Seisukord

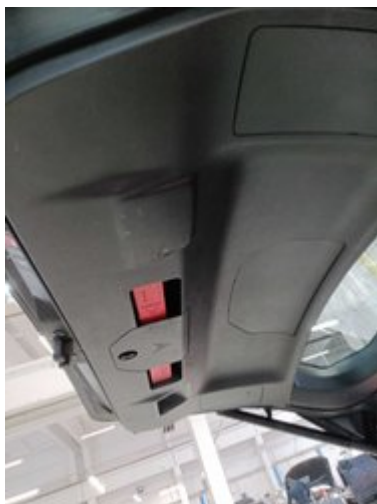
### ✓ 2. Salong: Katted ja liistud - Seisukord

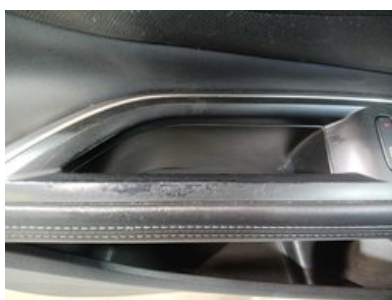
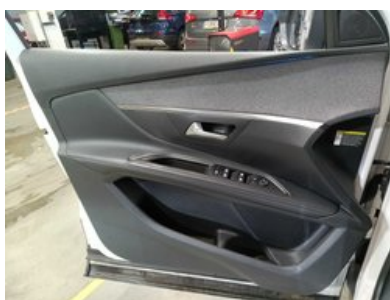
### ✓ 3. Uksed: Katted ja liistud - Seisukord

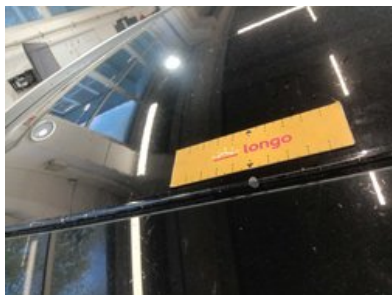
### ✓ 1. Muu: Katus - Nähtavad kahjustused (nt rahekahjustused)

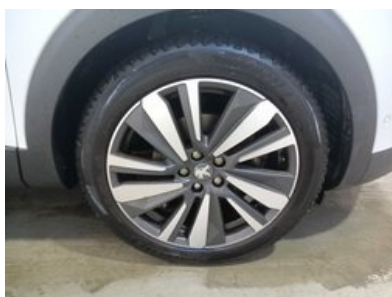
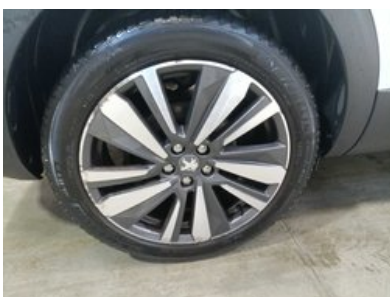
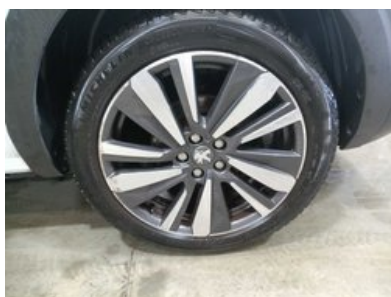
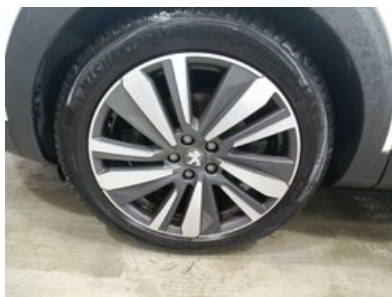
### ✓ 2. Külg: Veljed - Seisukord

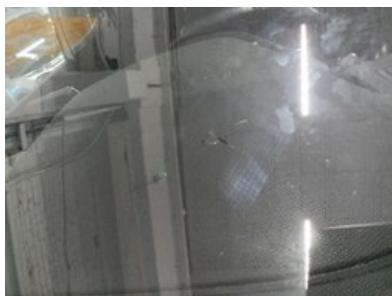
### ✓ 3. Esiosa: Esiklaasi terviklikkus - puuduvad tehnölevaatust välistavad kahjustused

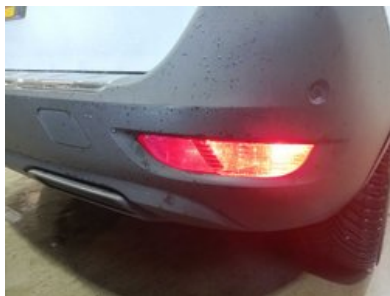
- ✓ **4. Tuled:** Tagatuled (Pidurituled, udutuled, suunatud) - Toimimine, kahjustused ja värv

- ✓ 1. Parandada Tagumisi Tulesid

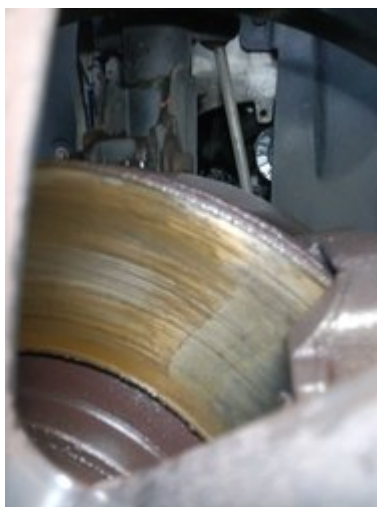
- ✓ **1. PIDURID:** Esimesed Pidurikettad Mõlemad

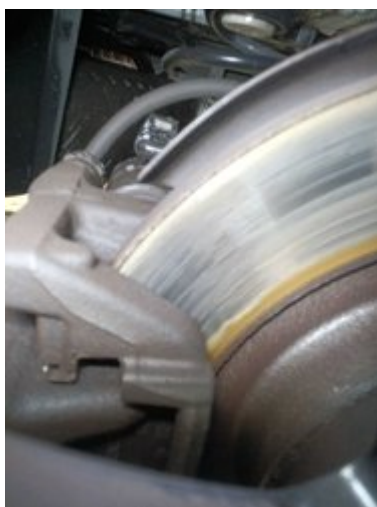
- ✓ **2. PIDURID:** Tagumised Piduriklotsid (Kõik)

- ✓ 1. Tagumised Piduriklotsid
- ✓ 2. Mootoriõli ja Filtri Vahetus

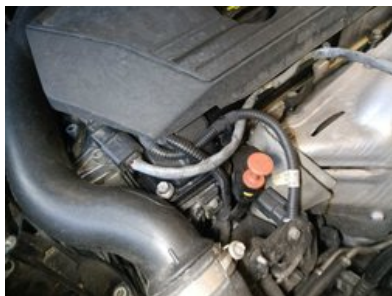
✓ **4. MOOTOR:** Klapikaane Tihend

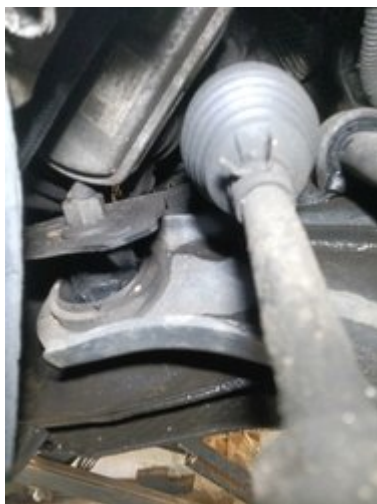
✓ **5. VEDRUSTUS:** Vedrustuse Alumine Ölg Mõlemad
