# Diagnostikaaruanne

## 2016 OPEL MOKKA Innovation

### Tuvastatud puuduste kokkuvõte

Longo poolt läbi viidud põhjaliku diagnostika käigus, 10 puudust olid tuvastatud sõidukis.

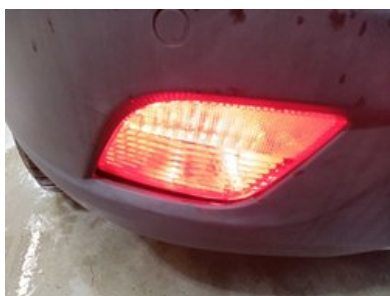
### ✓ 1. Tuled: Tagatuled (Pidurituled, udutuled, suunatud) - Toimimine, kahjustused ja värv

- ✓ 1. Vaheta Tagumised Uduetud

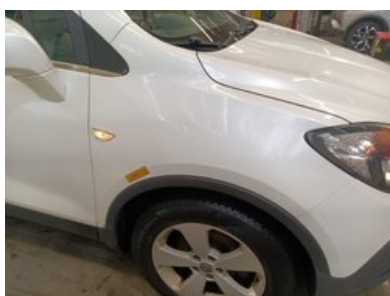
### ✓ 2. Külg: Vasak ja Parem Külg - Nähtavad Kahjustused ja Kriimustused

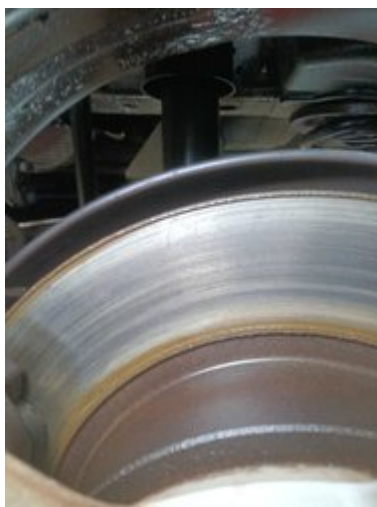
✓ **5. PIDURID:** Tagumine Piduri Ketas (Mõlemad)

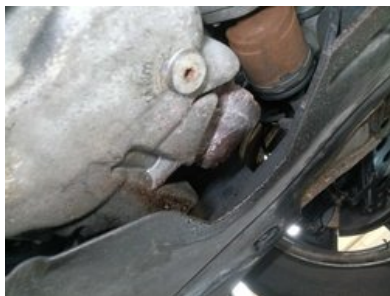
## ✓ 6. JAHUTUSSÜSTEEM: Veepump

- ✓ 1. Vesipump
- ✓ 2. Mootoriõli ja Filtri Vahetus
