# Diagnostikaaruanne

## 2019 HYUNDAI TUCSON Premium

# Ettevalmistus- ja remondiaruanne

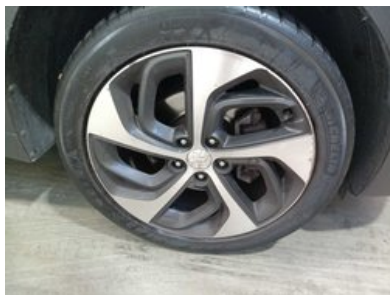
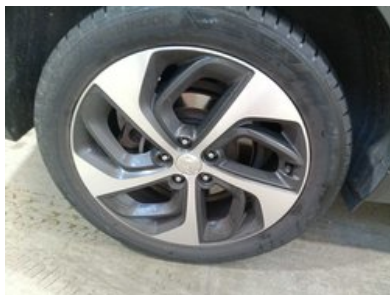
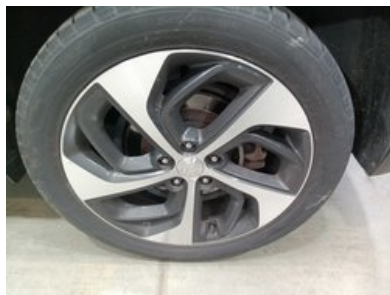
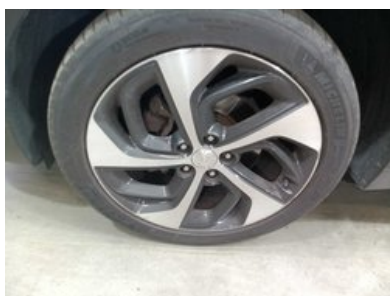
### ✓ 1. Külg: Veljed - Seisukord

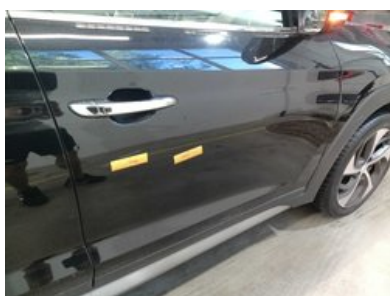
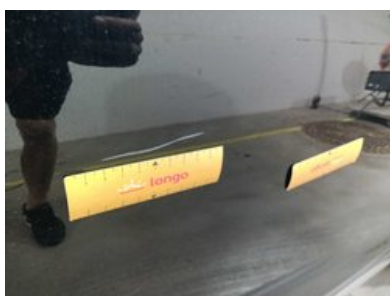
### ✓ 2. Muu: Täiendavad Poleerimistööd
