# Diagnostikaaruanne

## 2018 PEUGEOT 3008 Allure

Longo poolt läbi viidud põhjaliku diagnostika käigus, 11 puudust olid tuvastatud sõidukis.

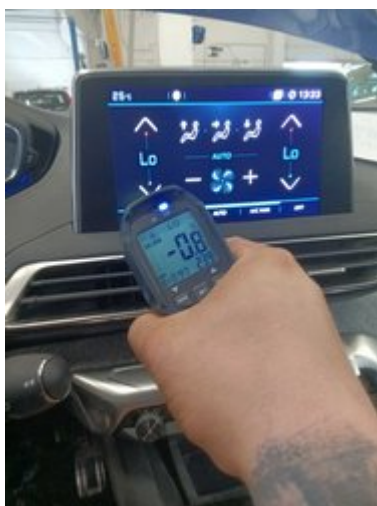
✓ **6. KLIIMASEADE JA KÜTE:** Süsteemi Tühjendamine/Täitmine

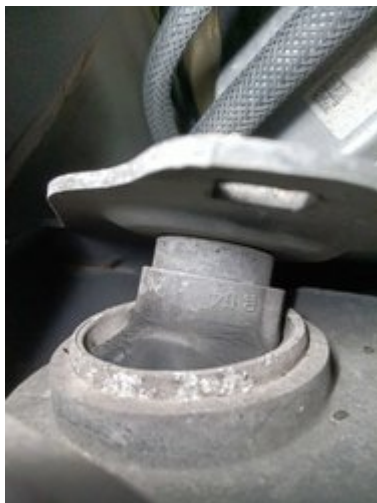
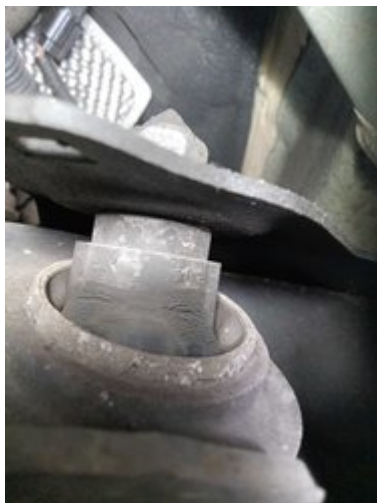
✓ **7. VEDRUSTUS:** Vedrustuse Alumise Õla Puksid Mõlemad
