# Diagnostikaaruanne

## 2016 VOLKSWAGEN TIGUAN Comfortline

### Diagnostika üksikasjad

### Tuvastatud puuduste kokkuvõte

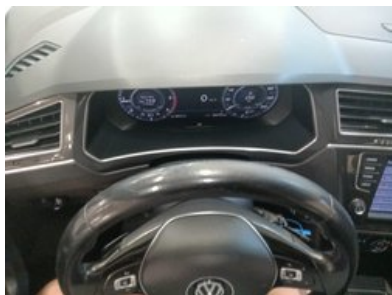
### ✓ 1. Esiosa: Rool - Seisukord

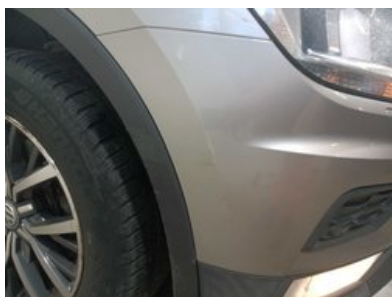
### ✓ 1. Esiosa: Esistange - Seisukord ja Joondus

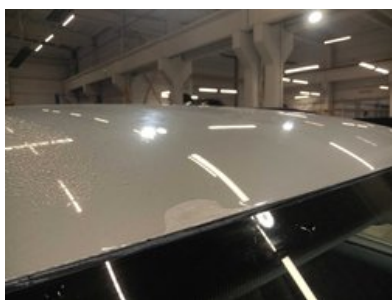
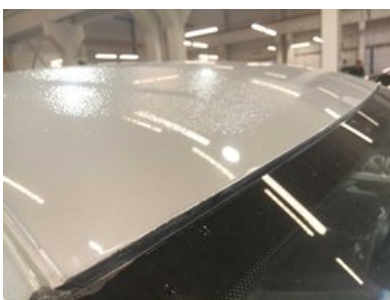
### ✓ 2. Muu: Katus - Nähtavad kahjustused (nt rahekahjustused)

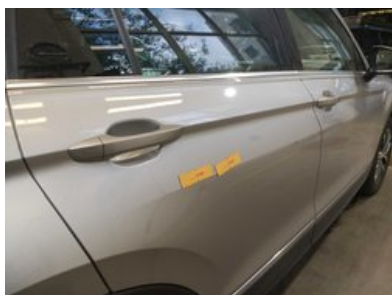
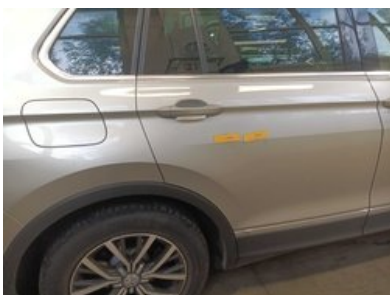
### ✓ 3. Külg: Vasak ja Parem Külg - Nähtavad Kahjustused ja Kriimustused

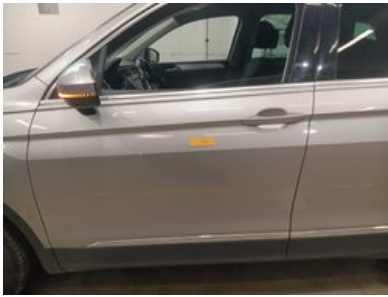
✓ **4. Külg:** Vasak ja Parem Külg - Nähtavad Kahjustused ja Kriimustused

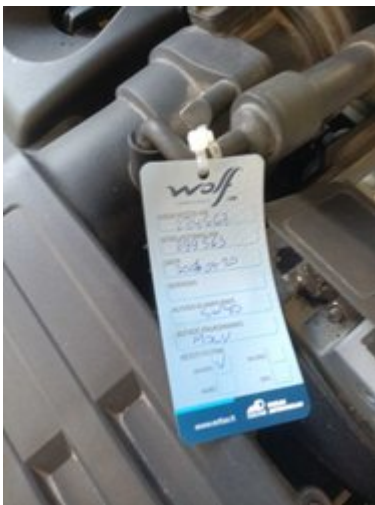
✓ **1. MUU:** Mootoriõli ja Filtri Vahetus

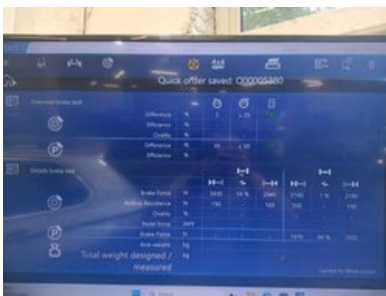
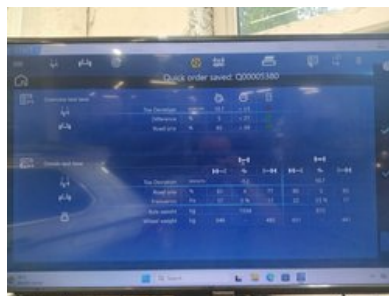
✓ **1. Piduristendi Tulemused**
