# Diagnostikaaruanne

## 2016 VOLKSWAGEN GOLF SPORTSVAN Highline

### Tuvastatud puuduste kokkuvõte

Longo poolt läbi viidud põhjaliku diagnostika käigus, 9 puudust olid tuvastatud sõidukis.

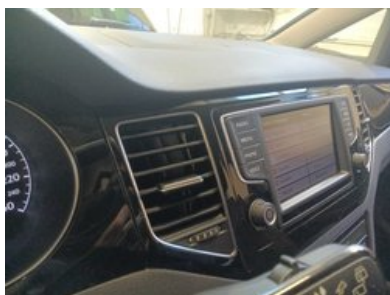
✓ **1. Salong:** Katted ja liistud - Seisukord

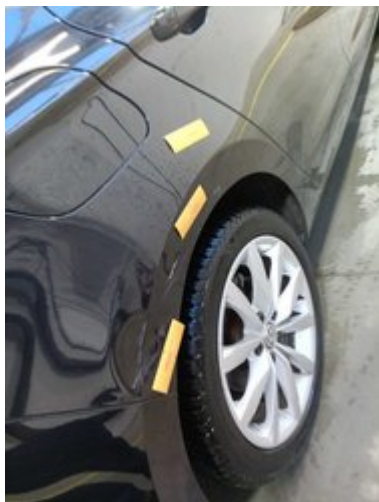
✓ **4. Külg:** Vasak ja Parem Külg - Nähtavad Kahjustused ja Kriimustused

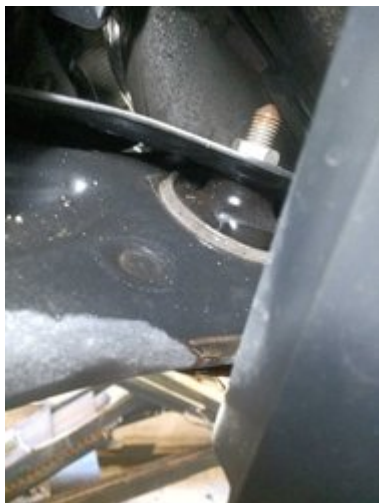
✓ **3. VEDRUSTUS:** Vedrustuse Alumise Õla Tagumine Puks
