# Diagnostikaaruanne

## 2021 RENAULT CAPTUR MHEV Intens

Läbisõit lõpetamise kuupäeval: 161 040 km

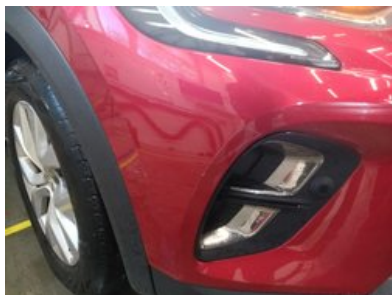
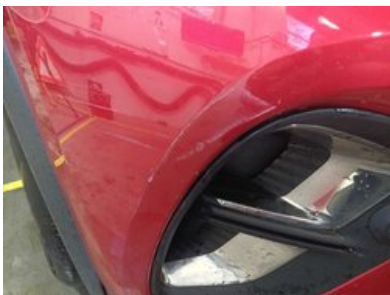
### ✓ 1. Esiosa: Esistange - Seisukord ja Joondus

- ✓ 1. Mõlkideta Remontimine

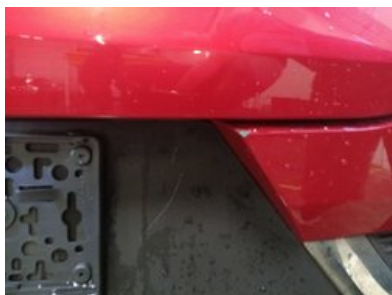
### ✓ 2. Tagaosa: Tagumine stange - Seisukord ja joondus

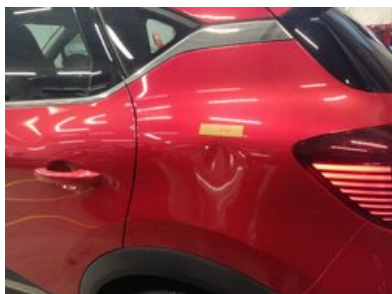
### ✓ 3. Külg: Vasak ja Parem Külg - Nähtavad Kahjustused ja Kriimustused

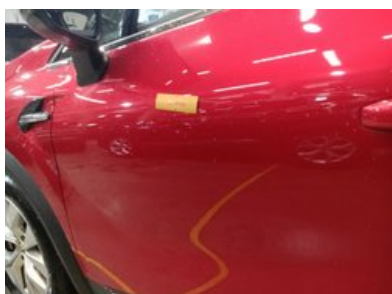
### ✓ 4. Külg: Vasak ja Parem Külg - Nähtavad Kahjustused ja Kriimustused
