# Diagnostikaaruanne

## 2022 OPEL GRANDLAND X Business Elegance

Longo poolt läbi viidud põhjaliku diagnostika käigus, 6 puudust olid tuvastatud sõidukis.

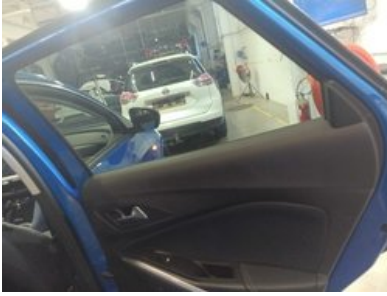
### ✓ 1. Uksed: Elektriakende Toimimine - Kõik Aknad

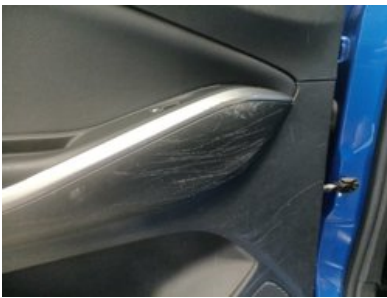
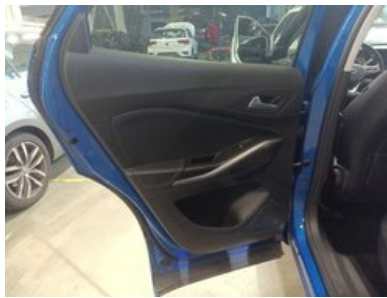
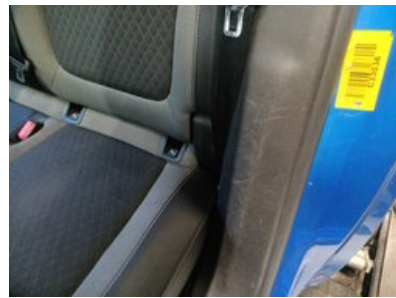
### ✓ 2. Uksed: Katted ja liistud - Seisukord

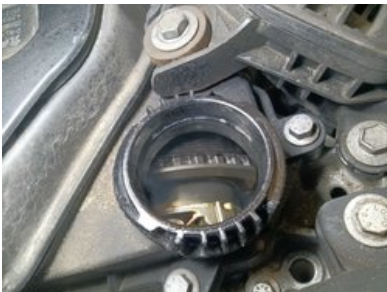
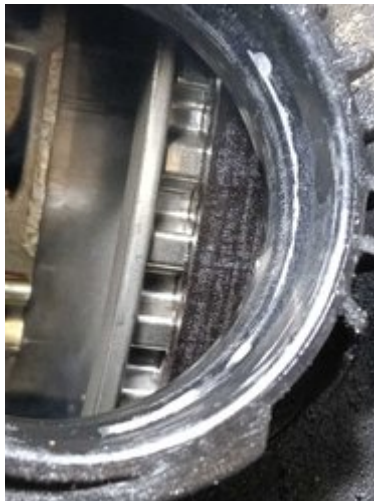
### ✓ 1. MOOTOR: Märgrihma Vaetus

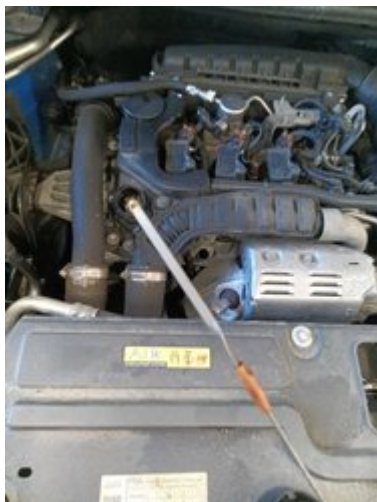
✓ **2. MUU:** Mootooriõli ja Filtri Vahetus

- ✓ 1. Mootoriõli ja Filtri Vahetus

- 1. Õlifilter (OP540/1)
- 2. Õlikarteri Tihend (834.823)
- 3. 5W30 Quartz Ineo RCP 208L 3.5L

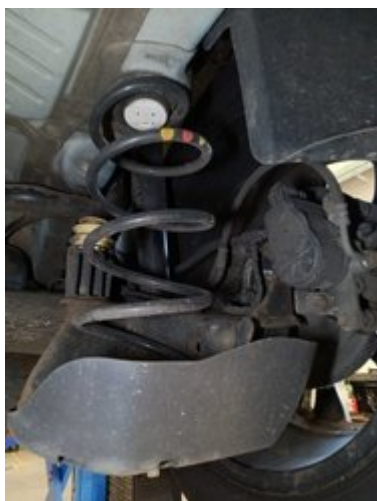
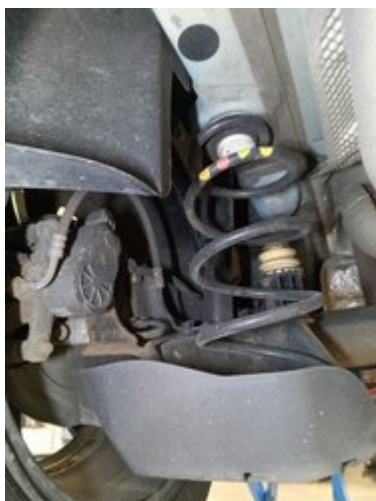
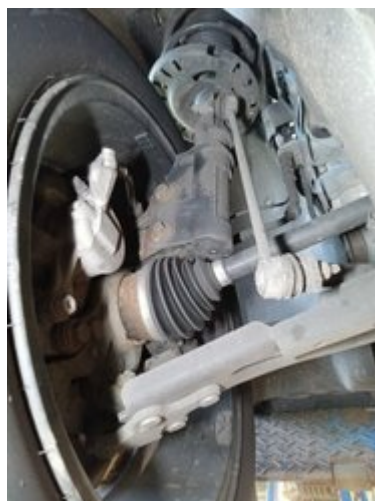
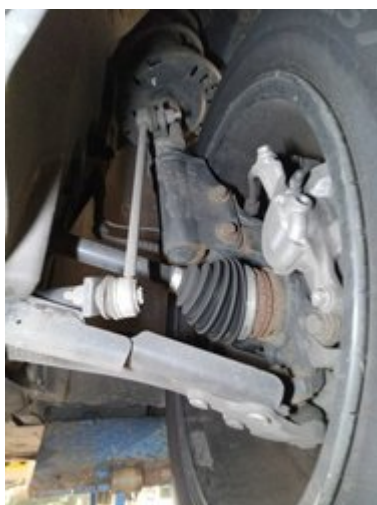
✓ **3. VEDRUSTUS:** Veermiku seisukord

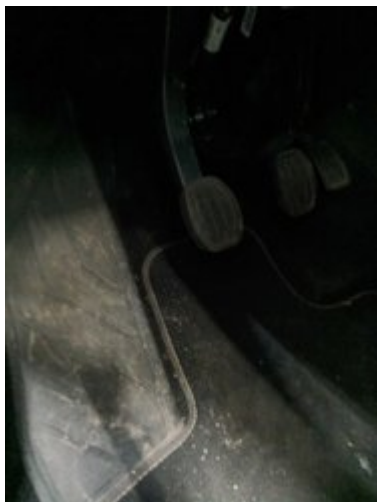
#### ✓ 4. SIDUR JA JUHTIMINE: Siduri Ketas, Kaas ja Väljalaske Laager
