# Diagnostikaaruanne

## 2020 HYUNDAI TUCSON Feel

### Diagnostika üksikasjad

Longo poolt läbi viidud põhjaliku diagnostika käigus, 7 puudust olid tuvastatud sõidukis.

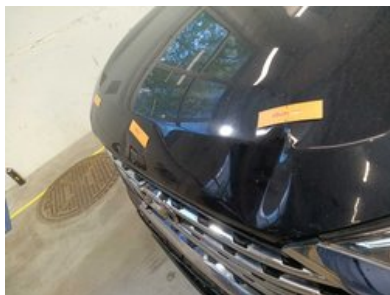
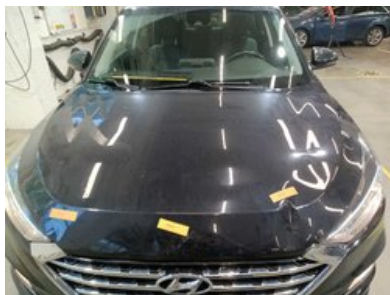
### ✓ 1. Esiosa: Kapott - Nähtavad Kahjustused

- ✓ 1. Esipõrkekaitse Värvimine
- ✓ 2. Mootorikaane Värvimine

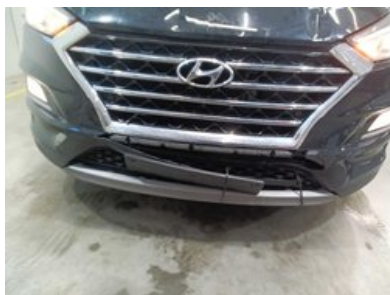
### ✓ 2. Esiosa: Esistange - Seisukord ja Joondus

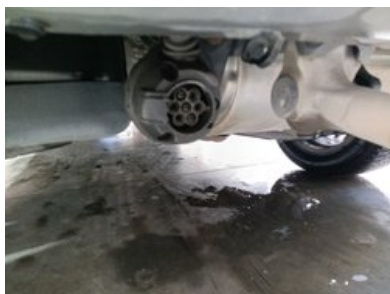
### ✓ 3. Tagaosa: Kärukonks (Kinnitus, eemaldamismehhanism, välise valgustuse pistik, pistiku paksus)

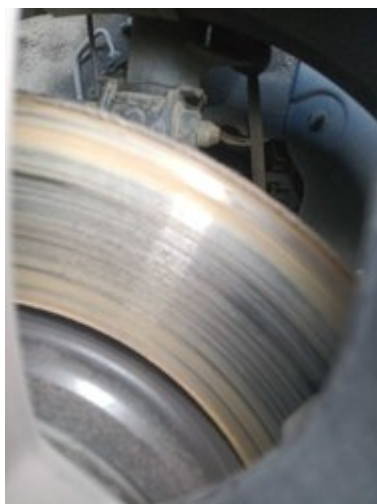
## ✓ 2. PIDURID: Esimesed Pidurikettad Mõlemad

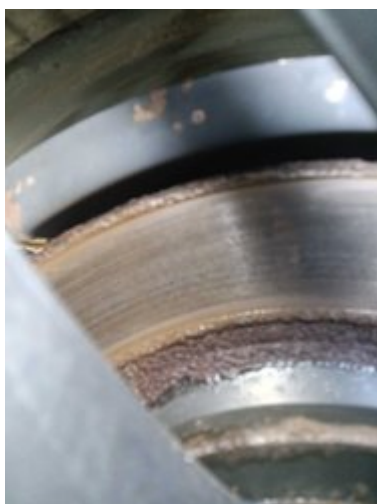
## ✓ 3. PIDURID: Tagumine Piduri Ketas (Mõlemad)
