# Diagnostikaaruanne

## 2021 DACIA LODGY Stepway

### Diagnostika üksikasjad

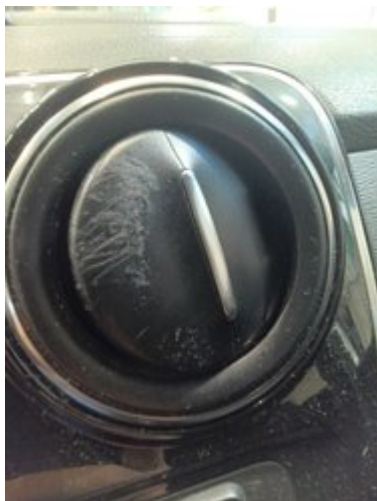
### ✓ 1. Esiosa: Katted ja liistud - Seisukord

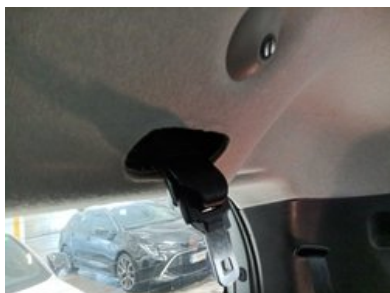
### ✓ 2. Esiosa: Laepolster - Seisukord

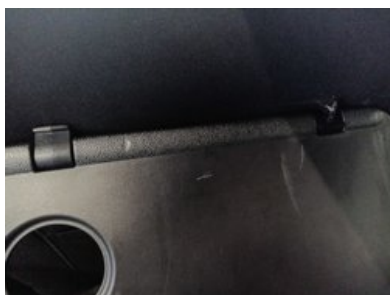
### ✓ 3. Istmed: Kõik Istmed - Seisukord

- ✓ 1. Paranda Iste

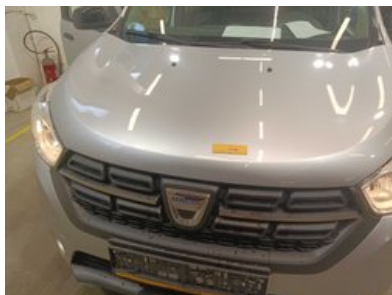
### ✓ 1. Esiosa: Kapott - Nähtavad Kahjustused

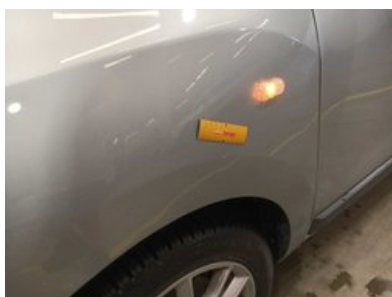
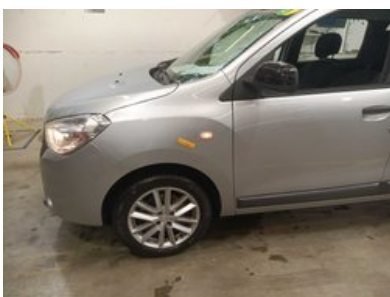
### ✓ 2. Külg: Vasak ja Parem Külg - Nähtavad Kahjustused ja Kriimustused
